SOLPLASSEN - DITT NESTE HYTTEPARADIS?

Befaringsdato: 08.10.2024 Rapportdato: 18.10.2024 Oppdragsnr.: 22128-1077 Referansenummer: QE1110

Tilstandsrapport

FRITIDSBOLIG

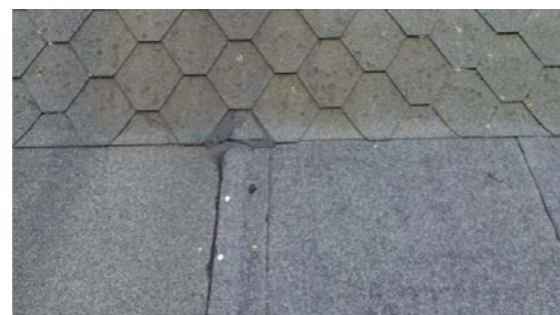
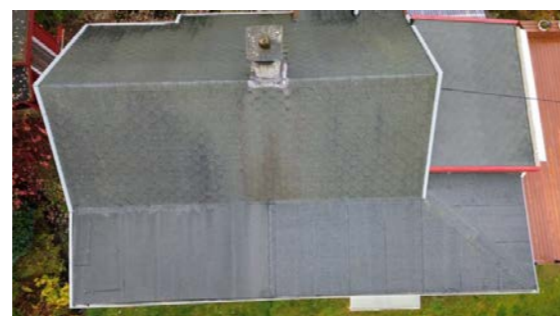
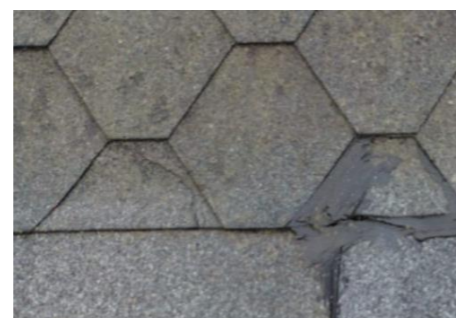
- Mer enn halvparten av forventet brukstid er passert på taktekkingen.
- Det er påvist andre avvik:

- Overvåk tilstanden jevnlig. For å få tilstandsgrad 0 eller 1 må tekkingen skiftes ut, men tidspunktet for når dette er nødvendig er vanskelig å si noe om.
- Andre tiltak:

Anbefaler lokal utbedring av skader på taktekingen.

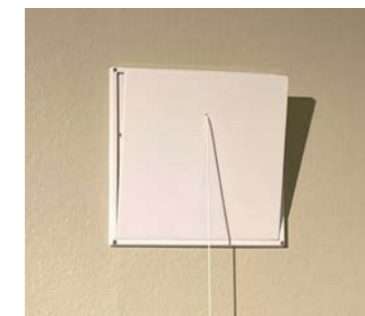
1 TG 1 Ventilasjon

Boligen har naturlig ventilasjon.
Det er etablert ventilator i vegg og vindu.
Kontrollert for funksjon.

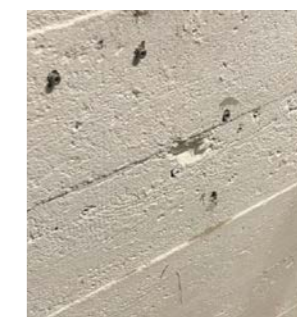
TG 1 Grunnmur og fundamenter

Fundament er ikke synlig for kontroll. Grunnmur av støpt betongmur. Vurdering basert på riss/sprekker, alder og avgitte opplysninger.

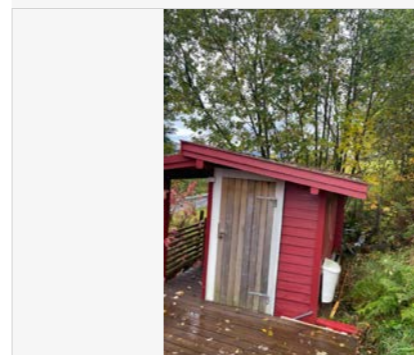
Bod

Gulvet består av europaller, som gir et enkelt, hevet underlag. Konstruksjonen er funksjonell, men gulv av europaller kan påvirke bæreevnen.
