Salgsobjekt: Fritidseiendom
Eierform: Eiet
Byggeår: 1967
BRA-i/BRA Total 65/109 kvm
Tomtstr.: 929.5 m²
Soverom: 2
Antall rom: 3
Gnr./bnr. Gnr. 48, bnr. 39
Oppdragsnr.: 1501240228

SOLPLASSEN! Er dette ditt nye hytteparadis?

Tilstandsrapport

FRITIDSBOLIG

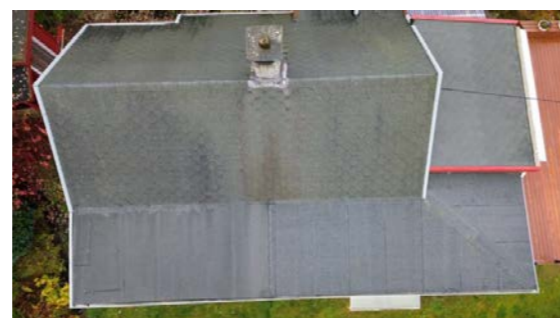
- Mer enn halvparten av forventet brukstid er passert på taktekkingen.
- Det er påvist andre avvik:

Anbefaler lokal utbedring av skader på taktekingen.

- Overvåk tilstanden jevnlig. For å få tilstandsgrad 0 eller 1 må tekkingen skiftes ut, men tidspunktet for når dette er nødvendig er vanskelig å si noe om.
- Andre tiltak:

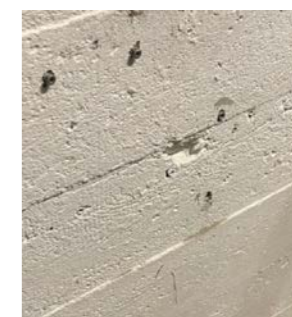
TG 1 Grunnmur og fundamenter

Fundament er ikke synlig for kontroll. Grunnmur av støpt betongmur. Vurdering basert på riss/sprekker, alder og avgitte opplysninger.
