SOLPLASSEN | Hytte i fine omgivelser og fjordutsikt | Anneks | 1 t fra Bergen | 20 minutter til Kvamskogen

Befaringsdato: 08.10.2024    Rapportdato: 18.10.2024    Oppdragsnr.: 22128-1077    Referansenummer: QE1110

# Tilstandsrapport

## FRITIDSBOLIG

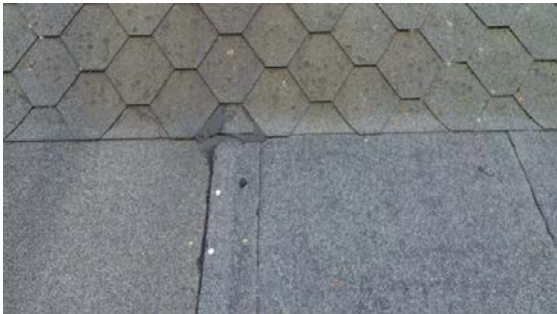
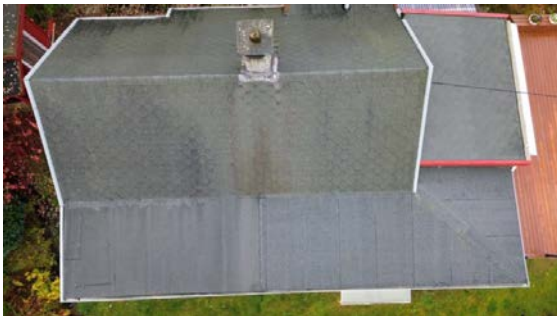
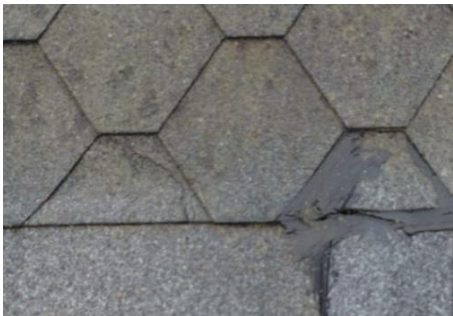
- Mer enn halvparten av forventet brukstid er passert på taktekkingen.
- Det er påvist andre avvik:

- Overvåk tilstanden jevnlig. For å få tilstandsgrad 0 eller 1 må tekkingen skiftes ut, men tidspunktet for når dette er nødvendig er vanskelig å si noe om.
- Andre tiltak:

Anbefaler lokal utbedring av skader på taktekkingen.

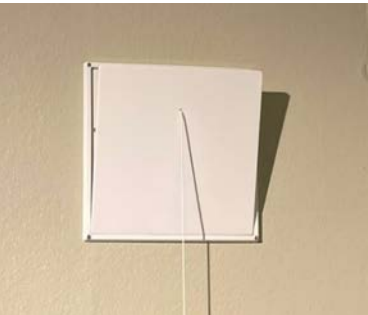
#### TG 1 Ventilasjon

Boligen har naturlig ventilasjon.  
Det er etablert ventiler i vegg og vindu.  
Kontrollert for funksjon.

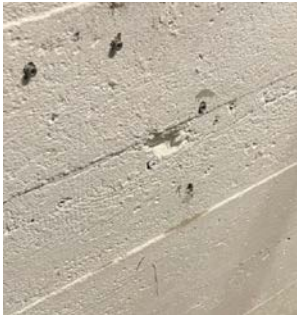
### TG 1 Grunnmur og fundamenter

Fundament er ikke synlig for kontroll.  
Grunnmur av støpt betongmur.  
Vurdering basert på riss/sprekker, alder og avgitte opplysninger.

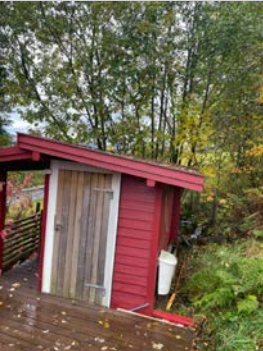
### Bod

Boden er bygget med bindingsverk og sperretak, dekket med pappshingel.  
Gulvet består av europaller, som gir et enkelt, hevet underlag. Konstruksjonen er funksjonell, men gulv av europaller kan påvirke bæreevnen.
