# Ditt nye hjem?

# Tilstandsrapport

## BOLIGBYGG MED FLERE BOENHETER

Adresse: Morvikbotn 311A, 5122 MORVIK m.fl.

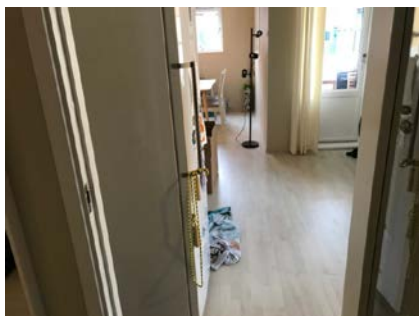
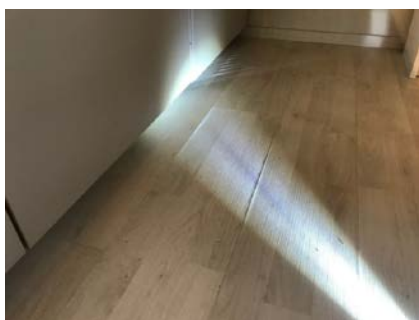
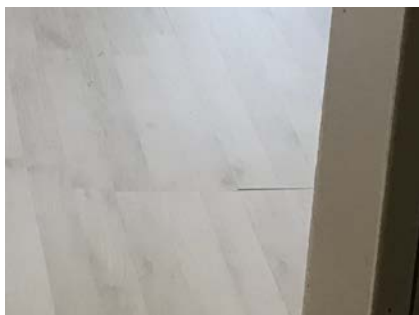
## TG 2 Etasjeskille/gulv mot grunn

Leiligheten har etasjeskiller av betongdekke, med garasje beliggende direkte under.

- Det er målt høydeforskjell på mellom 15-30 mm gjennom hele rommet. Tilstandsgrad 2 gis med bakgrunn i standardens krav til godkjente måleavvik.

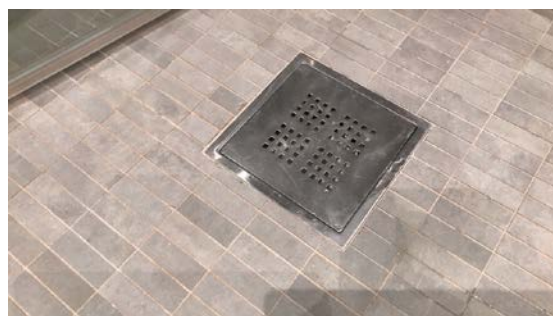
Det er opplyst at membran ble etablert i 2017, men det foreligger ingen dokumentasjon på utførelse, materialvalg eller fagmessig installasjon. Det er ikke registrert synlige avvik, men på grunn av manglende dokumentasjon og usikkerhet rundt utførelsen, vurderes membranen til TG2.

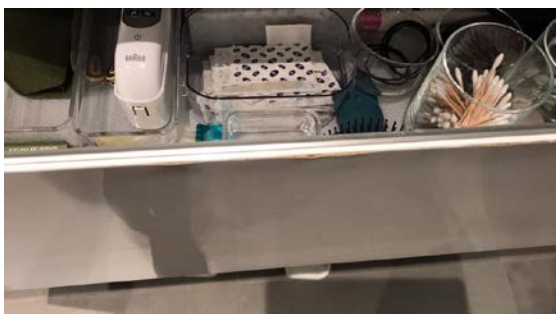
ETASJE > BAD/VASKEROM: 5.4M<sup>2</sup>

- Det er ikke påvist tilfredsstillende løsning for å synliggjøre lekkasje fra innbygget sistene.
- Det er påvist skader på innredning.

Manglende drenering fra sisternen kan medføre skjulte fuktskader i konstruksjonen, og gir økt risiko ved lekkasje.

- Uten dreneringsløsning/lekkasjesikring kan lekkasjer pågå over lang tid uten å bli oppdaget. Dette kan føre til omfattende fuktskader i omkringliggende byggematerialer.
- Lokal utbedring må utføres.

Skuffeinnebygningen kan få redusert funksjon og estetisk verdi, og må påregnes utskiftet ved videre skadeutvikling. Ingen umiddelbar kostnad med mindre kjøper ønsker å skifte skuffeinnebygning.

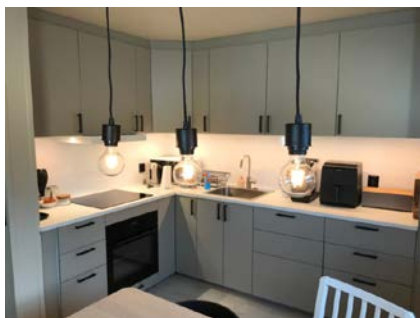
ETASJE > STUE/KJØKKEN: 31.5M<sup>2</sup>

## TG 1 Avtrekk

Det er avtrekk via sentralt avtrekksanlegg i bygget. Det er en villavent på loftet som styres via kjøkkenventilatoren for avtrekk kjøkken og bad. Ny ventilator med kjøkken i 2025

Årstall: 2025 Kilde: Eier
