Markveien 59A, 0550 OSLO

**Lys, pen og klassisk 3-roms med  
flotte detaljer | Stukkatur og rosett

# Tilstandsrapport

Befaringsdato: 24.03.2026

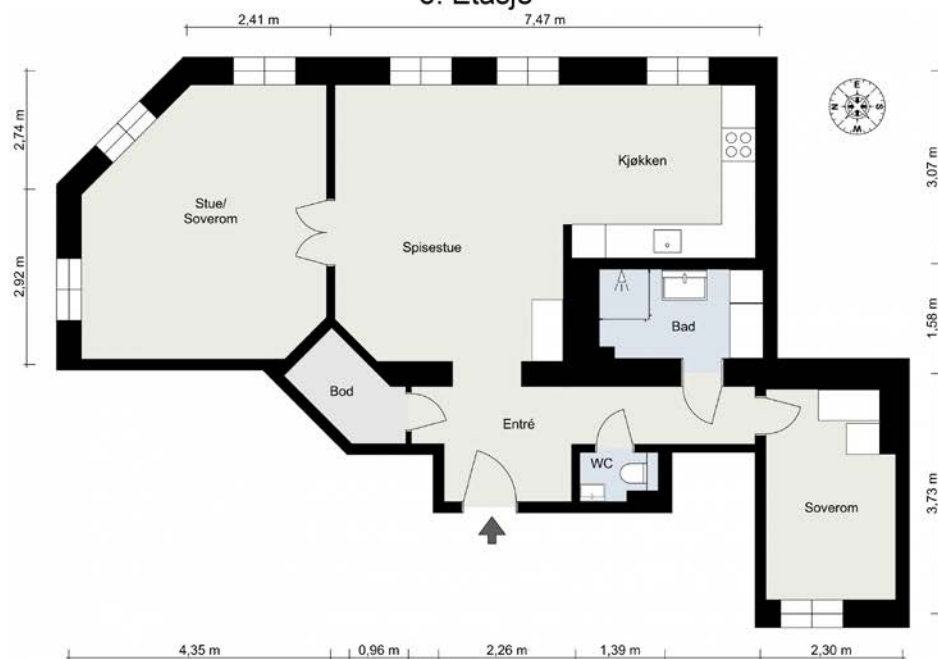
## Markveien 59 A 3. Etasje

VÆR OPPMERKSOM PÅ AT DETTE ER EN ILLUSTRASJON AV BOLIGENS PLANLØSNING MED OMTRENTLIGE MÅL.  
FAKTISKE MÅLINGER PÅ STEDET KAN AVVIKE OG MÅLENE ER IKKE JURIDISK BINDENDE.

Plantegningen er ikke i målestokk og noe avvik kan forekomme.

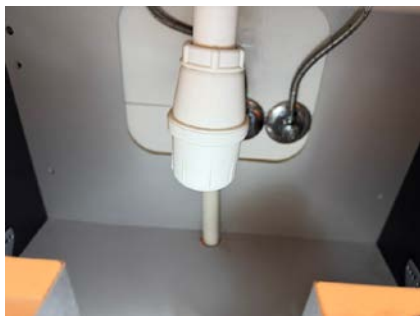
- Det er avvik:  
Krakkelering/småsprekker nede i servanten.

Røropplegg i servantskap

Krakkelering/småsprekker nede i servanten.

Inget akutt.

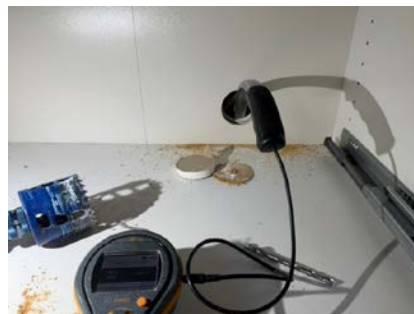
Hulltaking er foretatt uten å påvise unormale forhold. Hulltaking er foretatt ved/i inne i kjøkkenskap. Fuktvotemåling (vekt%) i konstruksjonen ble målt til 0.

Hulltagning med pigger i svill uten unormale utslag

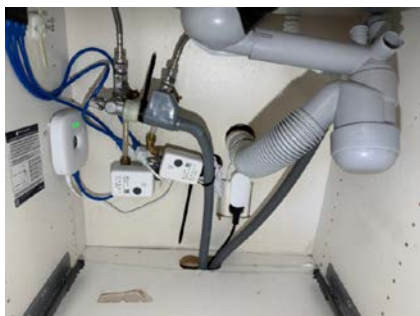
Rørapplegg i kjøkkenbenk

Det bemerkes mindre spor av fukt i benkeplate bak kjøkkenkran.

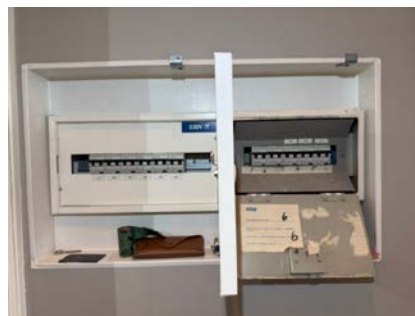
Elektrisk anlegg er kun vurdert og visuelt besiktiget av takstmann som ikke har spesiell kompetanse eller autorisasjon på elektriske anlegg.

Elskap, plassert i entre.

På dette grunnlag anbefales det gjennomgang av EL-fagmann for utvidet el-kontroll.
