# Tilstandsrapport

Boligbygg med flere boenheter

Strandgaten 234 , 5004 BERGEN

Befaringsdato: 12.02.2026

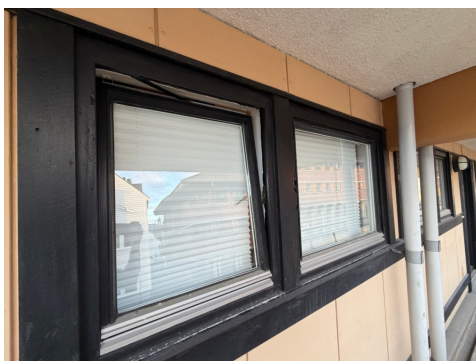
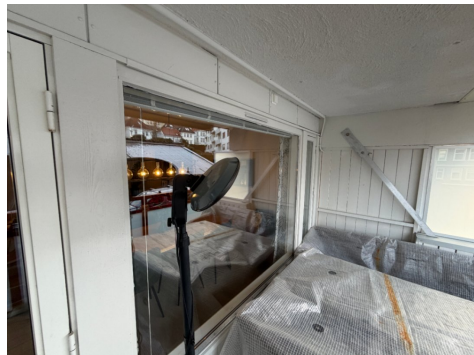
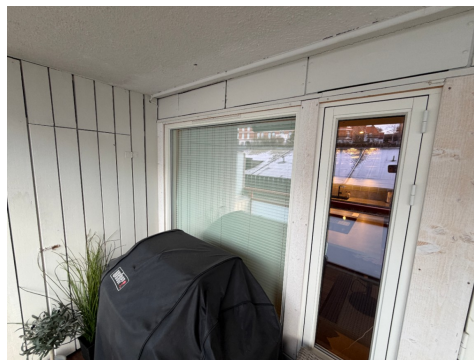
### TG 1 Vinduer

Bygningen har malte trevinduer med 2-lags glass.  
Borettslagets vedlikeholdsplikt omfatter denne bygningsdelen.

datert 2003

Ukjent dato

datert 2008

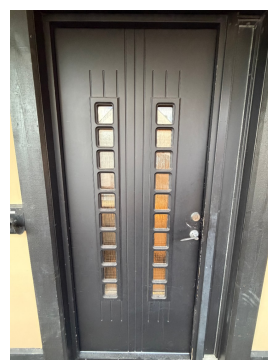
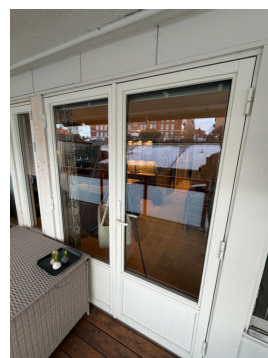
### TG 1 Dører

Bygningen har malt hovedytterdør og malt balkongdør i tre.  
Borettslagets vedlikeholdsplikt omfatter denne bygningsdelen.

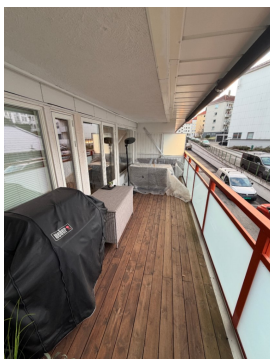
## TG 1 Balkonger, terrasser og rom under balkonger

Balkong med tilkomst fra stue/kjøkken, oppmålt til 14m<sup>2</sup>.

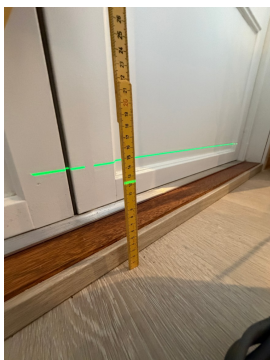
### TG 1 Etasjeskille/gulv mot grunn

Etasjeskiller er av betongdekke. Kontrollert med laser.

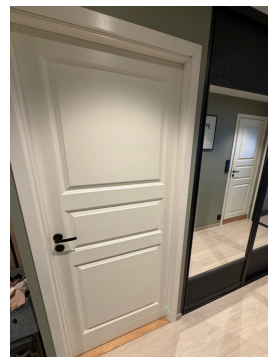
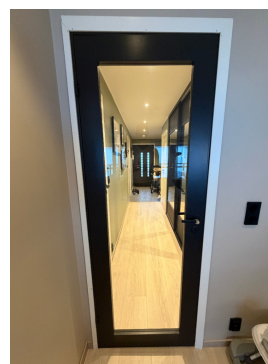
### TG 1 Innvendige dører

Innvendig har boligen malte fyllingsdører, glassdør fra gang til stue/kjøkken.

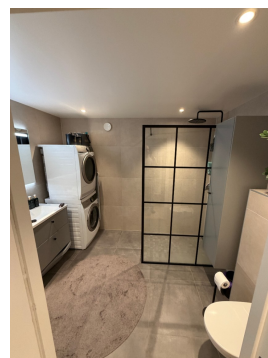
Badet er renovert i 2022

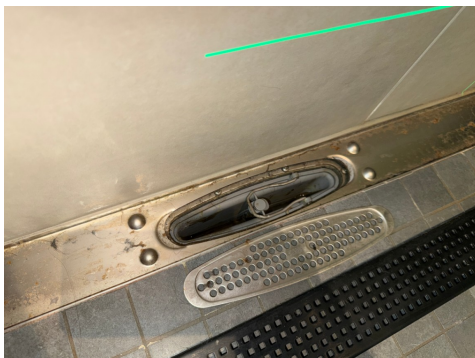
### ! TG 1 Sluk, membran og tettesjikt

Det er slukrenne ved vegg i dusjsonen og smøremembran med dokumentert utførelse.

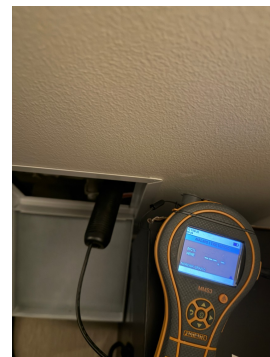
### ! TG 0 Tilliggende konstruksjoner våtrom

Hulltaking er foretatt uten å påvise unormale forhold. Det er målt via inspeksjonsluke på soverom . Fuktmåling i konstruksjonen ble målt til under 6%.

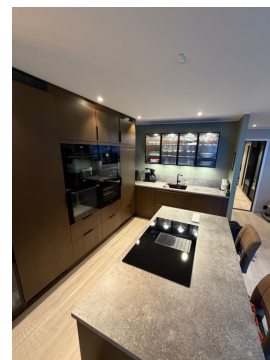
### ! TG 1 Overflater og innredning

Sigdal kjøkken innredning med glatte fronter, overskap med glassdører. Benkeplaten er av laminat med underlimt vask. Det er kjøleskap, fryseskap, oppvaskmaskin, platetopp, vinskapp, kaffemaskin, micro, stekeovn, vannstoppsystem og komfyrvakt.

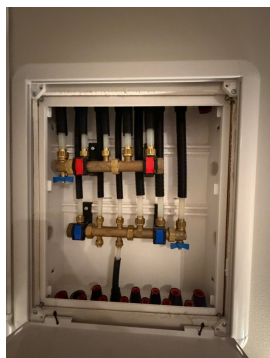
### TG 1 Vannledninger

Innvendige vannledninger er av plast (rør i rør). Det er besiktiget i rørskap.
