Olufsborg 33 A, 2409 ELVERUM

**Lys og pen 3-roms  
selveier-leilighet fra 2004. Fine  
terrasser i  
begge ender og enkel tilgang til**

## 6. Hovedrapport

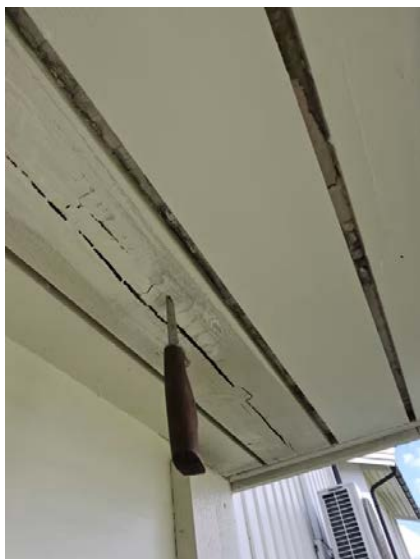
### 6.1 Balkong, terrasse, platting: Nord-østvendt terrasse

Bilde viser råteskade i himling på terrasse.

| Type | Terrasse |
|---|---|
| Det registreres råteskader i himling på overliggende balkong. Forholdet skyldes med høy sannsynlighet utettheter i tettesjiktet til ovenforliggende balkong. | |

| Type | Terrasse |
|---|---|
| Det bør gjennomføres tiltak for å utbedre tettesjiktet, og skifte råteskadet trevirke. Det bemerkes at tettesjiktet ikke tilhører leiligheten. | |

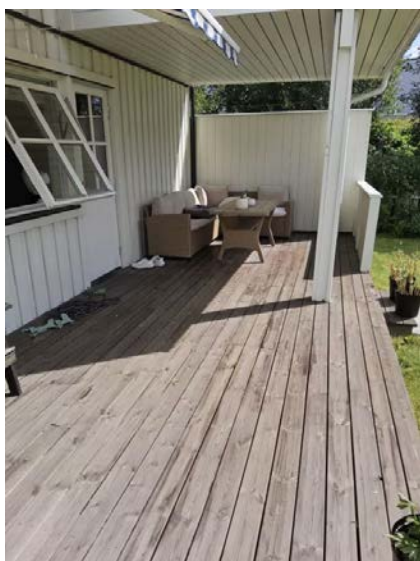
### 6.2 Balkong, terrasse, platting: Sør-vest vendt terrasse

| Type | Terrasse |
|---|---|
| Utgang fra soverom til sør-vest vendt terrasse på 25 m2. Terrasse i trekonstruksjoner med rekkverk av tre. Terrassen har utvendig markise og stikkontakt. Gulvflater belagt med terrassebord. | |

Det registreres malingsbobler og fuktmerker i himling på terrassen. Forholdet skyldes med høy sannsynlighet utettheter i tettesjiktet til ovenforliggende balkong

Det bør gjennomføres tiltak for å utbedre tettesjiktet, og skifte råteskadet trevirke. Det bemerkes at tettesjiktet ikke tilhører leiligheten.

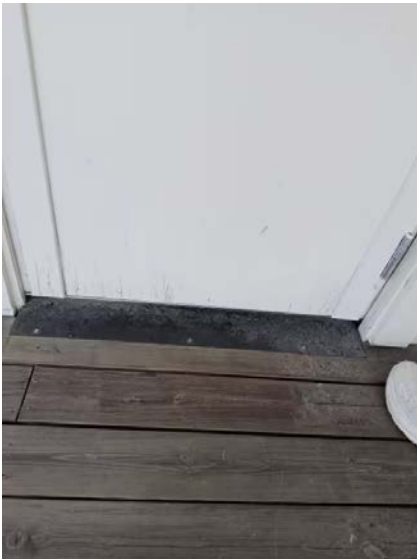
## 6.3 Vinduer og dører

Bilde viser fuktpåvirket terrassedør.

Terrassedør mot sør-vest er værslitt og viser tegn til fuktoppsug.

Overflatebehandling og utskifting av skadet treverk anbefales.

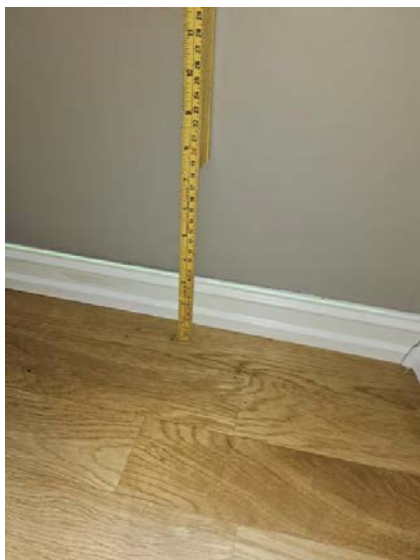
## 6.4 Etasjeskille og gulv på grunn

Bilde viser måling av etasjeskiller.

| Kontroll av etasjeskille utføres med nivelleringslaser. Det tas stikkprøver i to retninger i minst to rom per etasje der det lar seg gjøre. Ingen vesentlige avvik eller skader ble registrert. | |

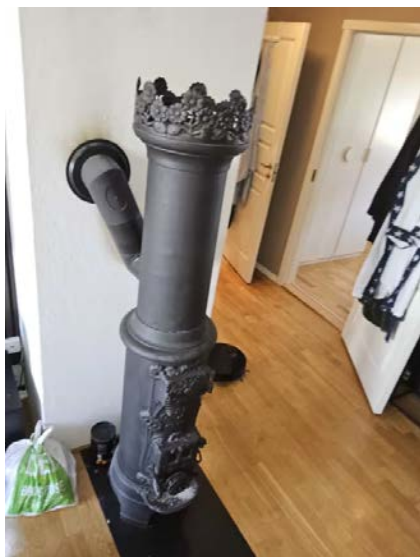
## 6.5 Ildsted/Skorstein innvendig i boligen

Bilde viser vedovn.

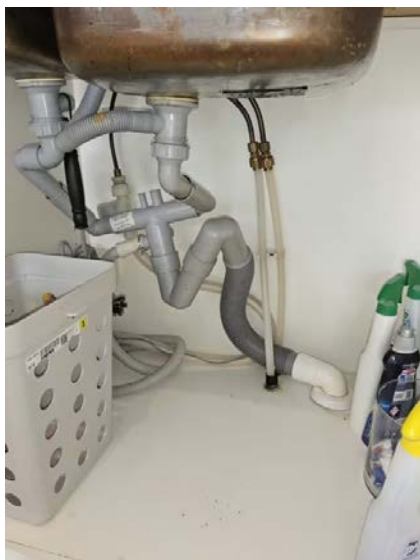
## 6.8 Avløpsrør

Bilde viser avløpsrør under oppvaskkum på kjøkken.

Det er flere boenheter i bygget og kontroll om kloakk er luftet over tak er ikke foretatt. Det er ikke påvist noen stakeluke i boenheten. Staking kan i enkelte tilfeller utføres via sluk eller andre installasjoner med avløp.

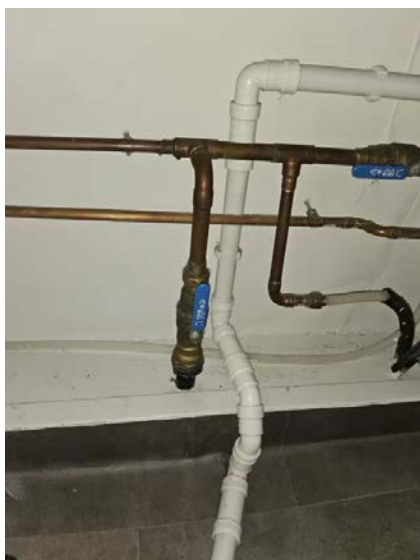
## 6.9 Vannledninger

Bilde viser hovedstoppekran.

Det er ikke etablert fordelerskap. Rørfordeling er synlig på vaskerom. Det er ikke kontrollert avrenning til avløp eller sluk og skader vil oppstå ved lekkasjer fra rørfordeling.

Det bør etableres en automatisk vannstopper i tilknytning til åpen rørfordeling.

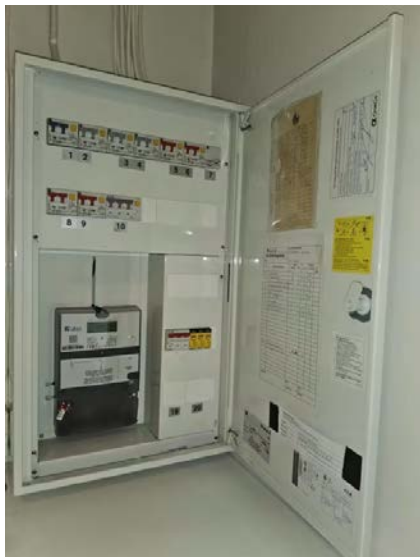
## 6.10 Elektrisk

Bilde viser sikringsskap.

Samsvarserklæring på utført arbeid bør fremskaffes, alternativt så bør det gjennomføres en utvidet el-kontroll av en elektrofaglig person og nødvendige tiltak vurderes deretter.

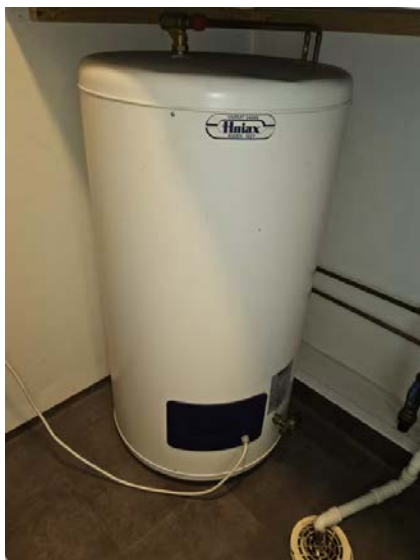
## 6.11 Varmtvannsbereder

Bilde viser varmtvannsbereder.

| En utskifting av bereder som følge av oppnådd alder (over 20 år) er påregnelig. | |

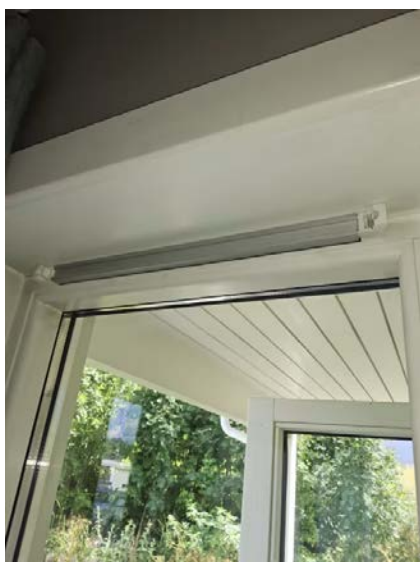
## 6.12 Ventilasjon

Bilde viser spalteventil i vindu.

| Naturlig ventilasjon med friskluftsventiler på yttervegg og spalteventiler i vindu. Periodevis mekanisk avtrekk fra bad og kjøkken. | |

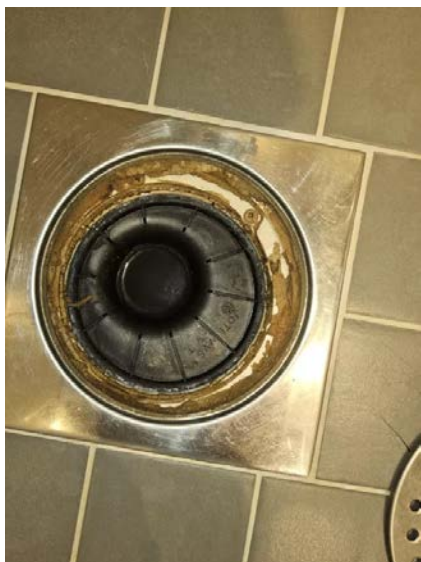
Overgang mellom sluk og membran er uoversiktlig. Det kan derfor ikke verifiseres at utførelsen er korrekt, eller at lekkasjesikkerheten er ivarettatt.

Bilde viser sluk.

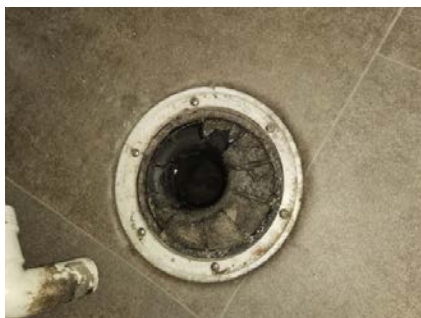
## 6.14 Våtrom: Vaskerom

Bilde viser sluk på vaskerom.

Gulvet er stedvis flatt uten fall til sluk. Forholdet kan medføre at eventuelt lekkasjevann renner ut i tilstøtende rom.

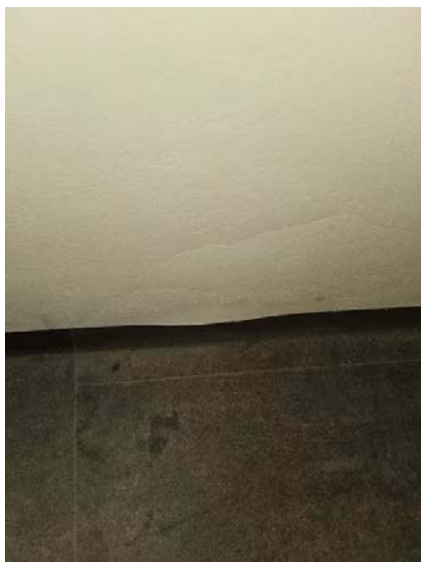
Bilde viser manglende vedheft på våtromstapet.
