Ekebergveien 208, 1162 OSLO

**Lys 2-roms seniorleilighet (60+) -  
Solrik balkong med hyggelig  
utsyn- Kafé, frisør, treningsrom,  
heis og Allsenter. Må sees!**

# Tilstandsrapport

## 2-ROMS LEILIGHET MED BALKONG

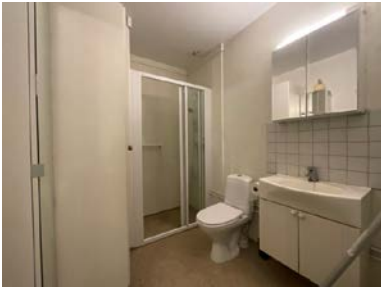
## 1. ETASJE > BAD

Bad - Overflate vegger og himling:  
Vurdering av avvik:  
Det er registrert malingsslipp i himling over dusjonen. Tilstandsgrad er satt ut fra bygningsdelenes og overflatenes alder samt underliggende konstruksjoner.  
Tiltak:  
Tilstandsgrad er satt ut fra bygningsdelenes og overflatenes alder samt underliggende konstruksjoner.

Bad - Overflate gulv:  
Vurdering av avvik:  
Det er registrert mindre fall i dusjonen enn minimumskravet på 1:50 til sluket. Høydeforskjell mellom topp belegget ved dørterskel og overkant sluk, målt til 17 mm. Krav til fall (høydeforskjell) er ikke oppfylt, samt gulvet utenfor sluk er relativt flatt. I henhold til dagens krav skal det være en høydeforskjell på 25 mm. mellom topp slukrist og

### TG 2 Overflater vegger og himling

- Det er avvik:
- Det er registrert mindre fall i dusjsonen enn minimumskravet på 1:50 til sluket.
