# Lys og romslig selveierleilighet med 3 soverom, sørvendt veranda og garasje!

# Tilstandsrapport

gnr. 13, bnr. 296, snr. 6

Befaringsdato: 28.02.2025

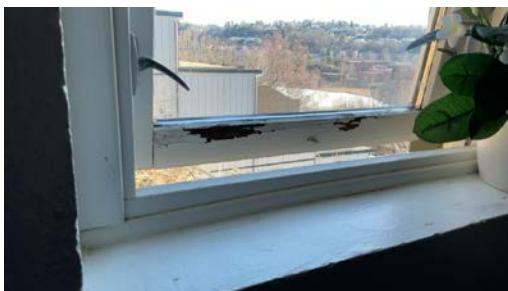
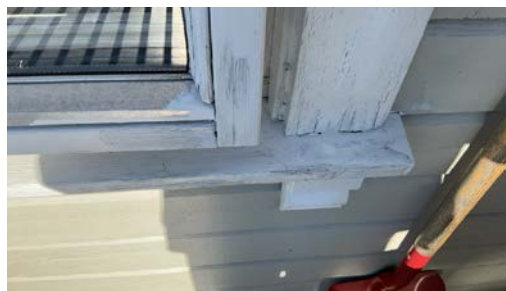
- Karmene i vinduer er slitte og det er sprekker i trevirket.

Det er tredører.

På eldre vinduer må det påregnes vedlikehold, samt at enkelte kanskje må skiftes.

Det må påregnes vedlikehold, ev. utskiftninger av enkelte dører.

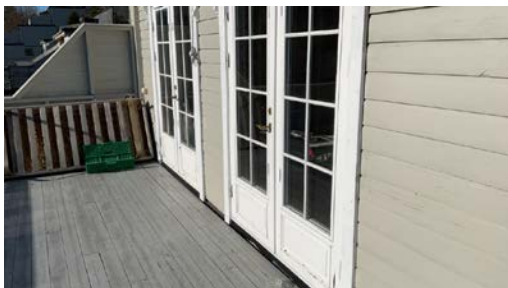
Terrasse i betongkonstruksjon, dekket med papp

34 kvm.

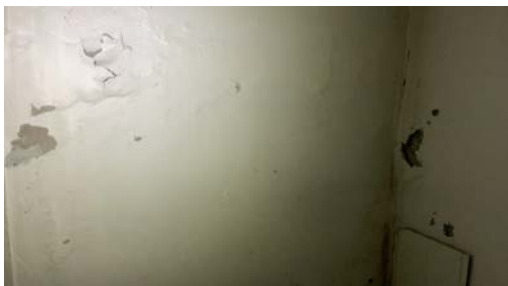
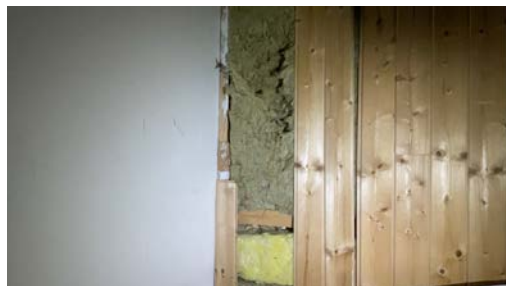
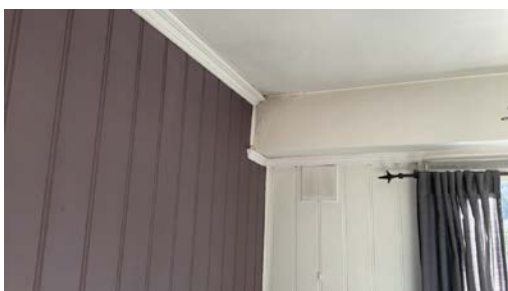
Etasjeskiller er av betongdekke.

- Det er målt høydeforskjell på mellom 15-30 mm gjennom hele rommet. Tilstandsgrad 2 gis med bakgrunn i standardens krav til godkjente måleavvik.

- For å få tilstandsgrad 0 eller 1 må høydeforskjeller rettes opp. Det vil imidlertid sjelden være økonomisk rasjonelt som et enkeltstående tiltak i en bolig som dette. Dersom boligen en gang skal renoveres, kan man vurdere slike tiltak.

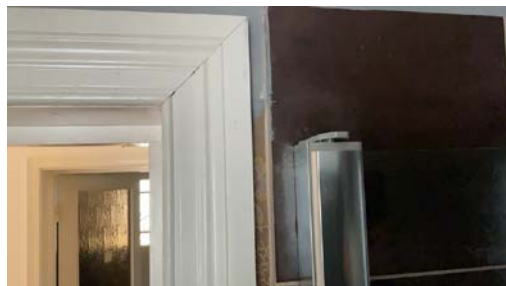
### TG 2 Overflater Gulv

- Våtrommet fungerer med dette avviket.

For å lukke avviket må det foretas utbedringer.

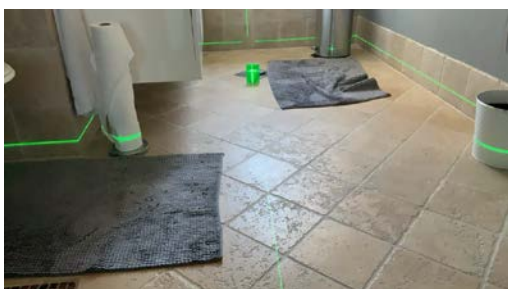
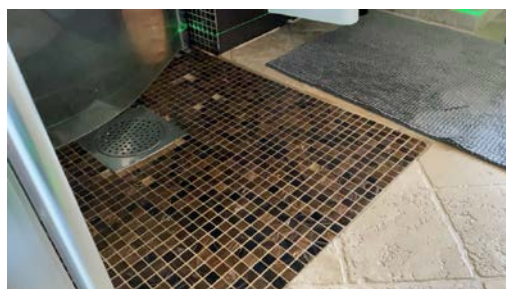
### TG 2 Sluk, membran og tettesjikt

- Det er påvist mangelfull/feil utførelse rundt rørgjennomføringer e.l. som gir fare for fukt i konstruksjonen i våtsone.
- Mer enn halvparten av forventet brukstid er passert på membranløsningen.

- Overvåk tilstanden jevnlig. For å få tilstandsgrad 0 eller 1 må tettesjiktet skiftes ut, men tidspunktet for når dette er nødvendig er vanskelig å si noe om.
- Det må foretas utbedring for å unngå fuktskader i konstruksjonen.

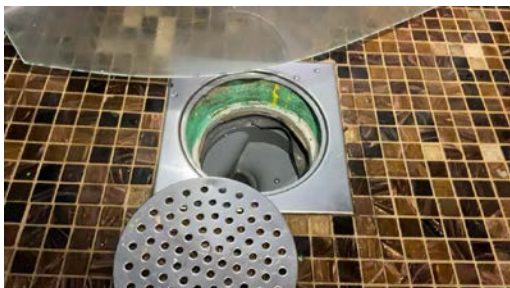
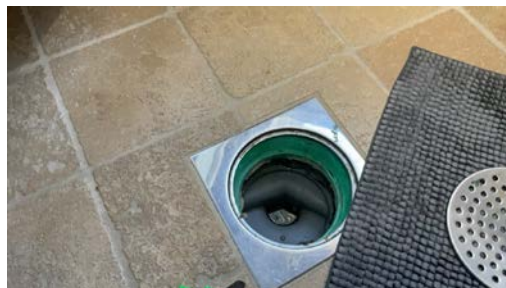
### TG 1 Sanitærutstyr og innredning

### TG 1 Tilliggende konstruksjoner våtrom

Hulltaking er foretatt uten å påvise unormale forhold.

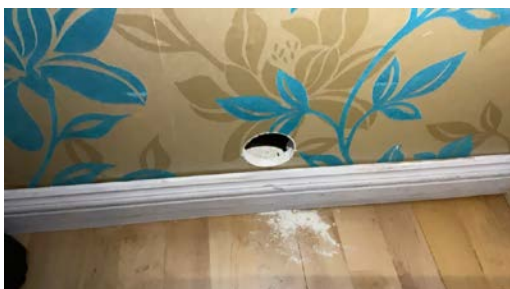
### TG 3 Generell

**Kostnadsestimat: 100 000 - 300 000**
