Vollaveien 18, 1940 BJØRKELANGEN

**Lys og romslig 3-roms
endeleilighet med topp
beliggenhet. Solrik, vestvendt
terrasse 28 kvm. Lave bokostnader**

Befaringsdato: 16.04.2026 Rapportdato: 16.04.2026 Oppdragsnr.: 10816-26058 Eiendomsverdi ref nr: AW1901

Tilstandsrapport

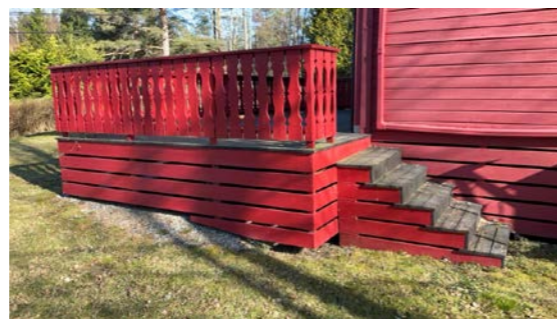
- Utvendig, terrasse
Det er avvik: Det er malingsflask/slitasje på toppbord på rekkverket og på gulvbord. Trappen har skjevheter og mangler rekkverk.
Tiltak: Toppbord på rekkverk og gulvbord bør overflatebehandles for å hindre videre slitasje og forringelse av treverket, noe som kan føre til redusert levetid og økt vedlikeholdsbehov.

Toppbord på rekkverk og gulvbord bør overflatebehandles for å hindre videre slitasje og forringelse av treverket, noe som kan føre til redusert levetid og økt vedlikeholdsbehov.

Trappen bør rettes opp og utstyres med rekkverk for å ivareta sikkerheten og redusere risikoen for fallulykker.

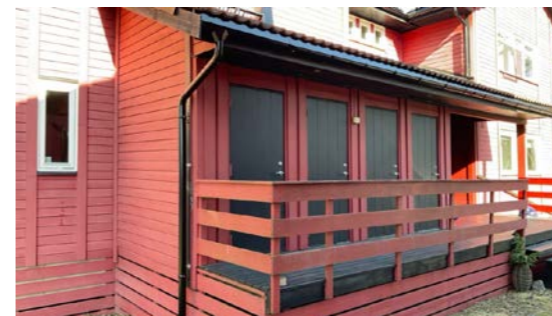
- Utvendig, bod utenfor leiligheten
Det er avvik: Bygningen har skjevheter (samme konstruksjon som utvendig inngangsparti). Døren subber i terskel/karm og er vanskelig å åpne/lukke.
Tiltak: Døren bør justeres eller utbedres slik at den åpnes og lukkes uten problemer, for å sikre funksjonalitet og forhindre ytterligere slitasje på dør og karm.

Døren bør justeres eller utbedres slik at den åpnes og lukkes uten problemer, for å sikre funksjonalitet og forhindre ytterligere slitasje på dør og karm.

Skjevheter bør undersøkes nærmere og utbedres for å unngå ytterligere forringelse.

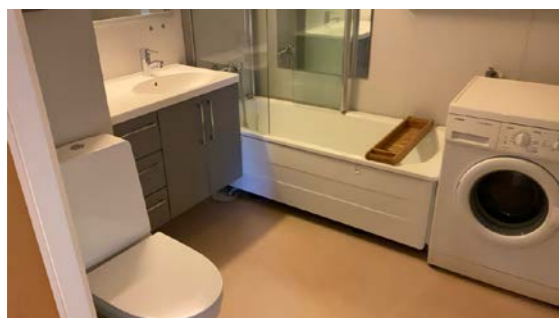
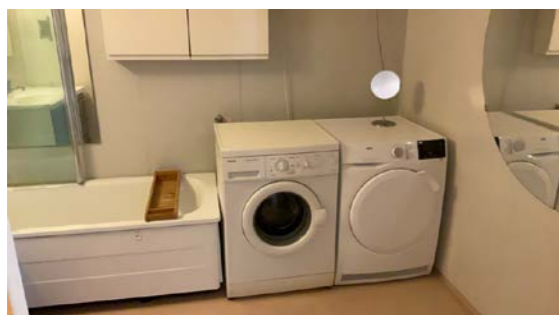
1. ETASJE > BAD/WC/VASKEROM

Baderommet har teknisk standard fra byggeåret. Det er nyere baderomsinnredning og nyere toalett.

1 TG 2 Overflater vegger og himling

- Våtrom, Overflater vegger og himling
Det er avvik: Baderomsplatene har nådd forventet brukstid som tettesjikt/membran på våtrom. Det er svikt i enkelte himlingsplater/enkelte himlingsplater er løse.
Tiltak: Himlingsplatene må utbedres eller skiftes ut for å hindre videre skade og sikre god funksjon.

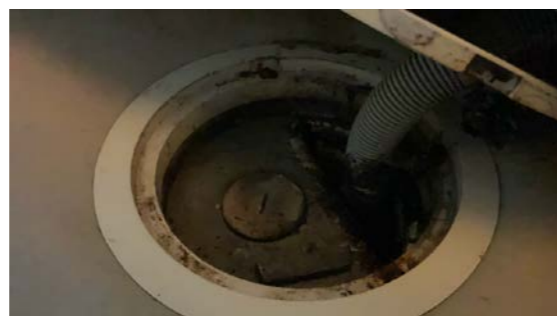
1. ETASJE > BAD/WC/VASKEROM

Våtrom, Overflater gulv
Det er avvik: Deler av gulvet er flatt. Det er kun lokalt fall på gulvet rundt sluket. Fallforholdet tilfredsstillende ikke dagens krav til fallforhold.

Vurdering av avvik: Mer enn halvparten av forventet brukstid er passert på membranløsningen. Mer enn halvparten av forventet brukstid er passert på slukløsningen.

- Det er viktig å merke seg at levetiden til en membran varierer basert på kvalitet, installasjon og bruk. Eldre membraner kan bli sprø og sprekke opp, noe som fører til at de mister sin vannnettende funksjon. Dette kan resultere i vannlekkasjer gjennom vegger og gulv og fuktskader.
- Overvåk tilstanden jevnlig. For å få tilstandsgrad 0 eller 1 må slukløsningen skiftes ut og sannsynligvis må også membransjiktet skiftes/utbedres. Det er imidlertid vanskelig å si noe om tidspunktet for når dette er nødvendig.

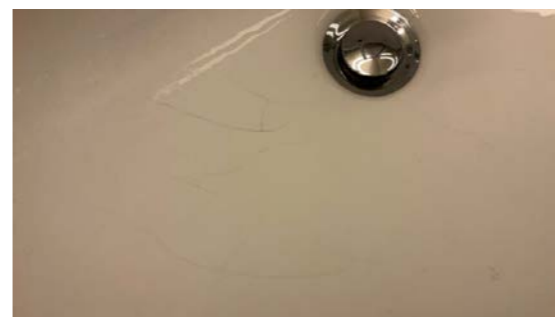
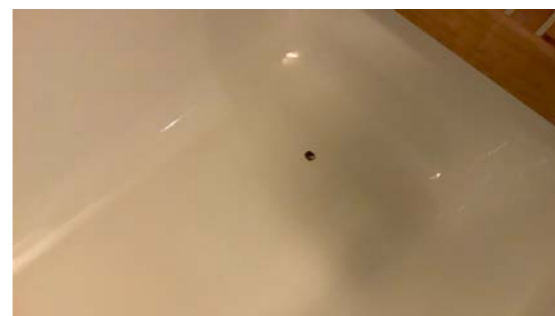
1. ETASJE > BAD/WC/VASKEROM

Vurdering av avvik: Det er påvist riss/sprekker i utstyr på våtrommet. Det er skade i emaljen på badekaret. Det er riss/krakellering i porselenet i servanten.

- Riss er vanligvis overfladiske skader i servantens overflate eller glaser. Konsekvensene av riss er hovedsakelig kosmetiske.
- Tiltak:

Emaljen i badekaret bør utbedres med overflatebehandling/emaljelakk eller tilsvarende for å hindre ytterligere forringelse.

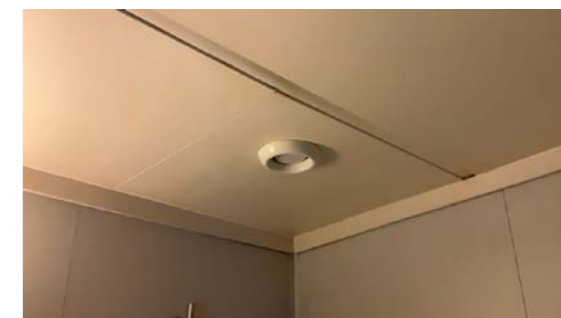
1. ETASJE > BAD/WC/VASKEROM

Vurdering av avvik: Avtrekk fungerer ikke fra våtrom. Konsekvens/tiltak: Anlegget må utbedres skiftes ut for å sikre tilfredsstillende avtrekk fra baderommet (samme avvik som beskrevet om kjøkkenvifte og ventilasjonen generelt i boligen).

- Andre tiltak:
- Anlegget må utbedres skiftes ut for å sikre tilfredsstillende avtrekk fra baderommet (samme avvik som beskrevet om kjøkkenvifte og ventilasjonen generelt i boligen). Manglende avtrekk kan føre til økt fuktbelastning, som igjen kan gi risiko for fuktskader og dårlig innneklima.

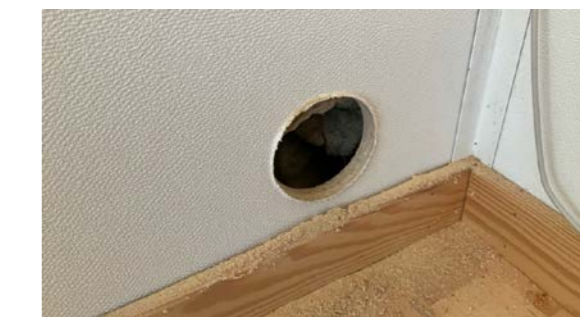
1. ETASJE > BAD/WC/VASKEROM

Hulltaking er foretatt uten å påvise unormale forhold.
Hulltaking ble foretatt i vegg fra soverommet mot baderommet. Det ble målt relativ luftfuktighet i vegg, det ble målt med stikkelektroder i treverk og det ble gjort visuell inspeksjon. Det ble ved målinger og visuell inspeksjon ikke påvist tegn på fuktskader.

Det ble gjort overflatesøk med fuktindikator på gulvet og det ble ikke påvist tegn på fuktskader.

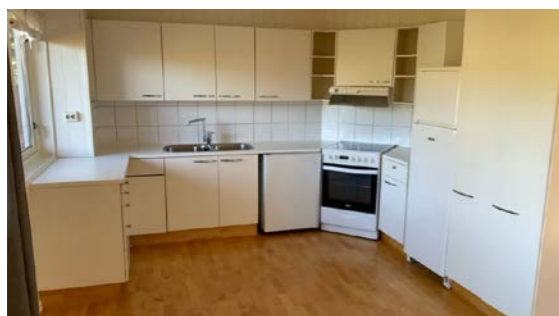
1. ETASJE > KJØKKEN

Vurdering av avvik: Det er påvist skader på overflater/kjøkkeninnredning utover normal slitasjegrad. Det er stedvis slitasjemerker på innredningen.

- Det må påregnes lokal utbedring/utskiftning.

Det bør vurderes utbedring eller utskifting av kjøkkeninnredningen for å hindre videre forringelse og sikre tilfredsstillende funksjon.
Dersom innredningen ikke utbedres eller skiftes ut, kan dette føre til redusert brukervennlighet og økt risiko for ytterligere skader på innredningen.

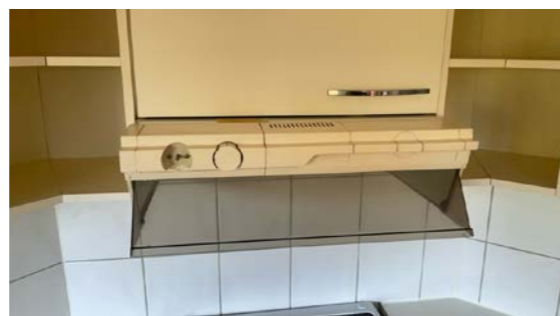
1. ETASJE > KJØKKEN

Vurdering av avvik: Det er registrert avvik med avtrekk. Avtrekksanlegget fungerer ikke tilfredsstillende. Ventilatoren fungerer på kjøkkenet, men bryter er defekt (må bruke tang for å skru den på).

Dersom tiltak ikke gjennomføres, vil det være risiko for utilstrekkelig ventilasjon, noe som kan føre til dårlig inneluft og økt fuktbelastning.

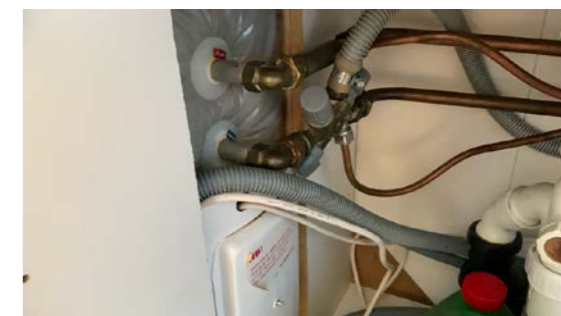
- Tekniske installasjoner, Varmtvannstank
Vurdering av avvik: Det er ikke påvist tilfredsstillende avrenning eller annen kompenserende løsning fra varmtvannstank. Det er ikke påvist tilfredsstillende el-tilkobling av varmtvannstank iht. gjeldende forskrift. Det er påvist at varmtvannstank er over 20 år iht. dagens forskrift skal varmtvannstank direktekobles (ikke med stikkontakt). Iht. dagens forskrift skal det være lekkasjevarsler og automatisk vannstoppesystem ved varmtvannstank når denne ikke er plassert i fuktsikkert rom med sluk, for å begrense skadene ved eventuell lekkasje.
Tiltak: Det bør etableres tilfredsstillende el-tilkobling etter gjeldende forskrift for å redusere risiko for varmegang og brann. Det bør monteres lekkasjestopper eller lignende tiltak for å hindre vannskader ved eventuell lekkasje, da plassering i kjøkkenskap uten sluk medfører økt fare for skade på omkringliggende konstruksjoner.

Det bør monteres lekkasjestopper eller lignende tiltak for å hindre vannskader ved eventuell lekkasje, da plassering i kjøkkenskap uten sluk medfører økt fare for skade på omkringliggende konstruksjoner.

Varmtvannstankens alder tilsier at det er økt risiko for plutselig svikt eller lekkasje, og det anbefales å vurdere utskifting.
