# Tilstandsrapport

Enebolig

Høgda 7, 1820 SPYDEBERG

# gnr. 427, bnr. 20, snr. 4

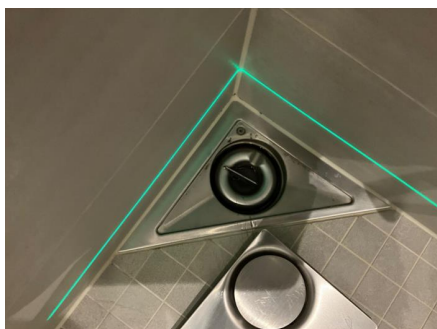
## TG 1 Sluk, membran og tettesjikt

Det er nyere stålsluk og smøremembran med dokumentert utførelse.

- Eneste dokumentasjon på at uavhengig kontroll skal være gjennomført er i ferdigattest hvor det fremgår at kontrollansvarlige for utførelsen har sørget for sluttkontroll og avsluttende gjennomgang av kontrolldokumentasjon for det ferdige tiltaket. Gjennom dette har den kontrollansvarlige bekreftet ovenfor kommunen at kontroll er foretatt med tilfredsstillende resultat i samsvar med tillatelser og krav gitt i medhold av plan- og bygningsloven.
