Nordtvetveien 14, 0952 OSLO

**Lys og gjennomgående 3-roms  
med tilbaketrukket beliggenhet |  
Garasjeplass i rekke | V.V. og fyring  
inkl | Balkong**

# Tilstandsrapport

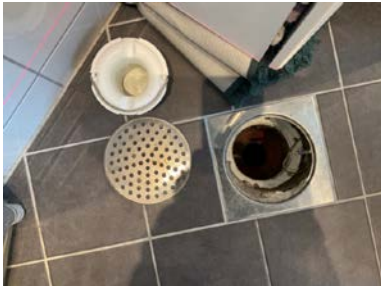
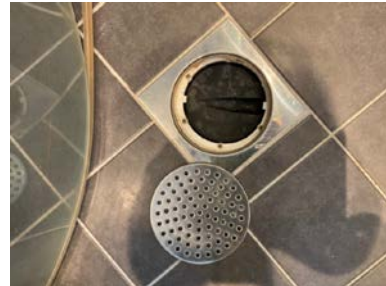
## 3.ETASJE > BAD

### TG 1 Sanitærutstyr og innredning

#### Vurdering av avvik:

Forskrift til avhendingsloven stiller krav om at man skal gjøre alternativt fuktsøk med egnet apparat/instrument. Den eneste alternative muligheten jeg har er overflatesøk. SINTEF (Byggdetaljer 474.531) beskriver at slike instrumenter kan benyttes til å indikere forskjeller i fuktinnhold i eller like under overflater, særlig på belegget og plater.

I dette badet er det fliser på overflater og overflatesøk er dårlig egnet, da apparatet søker 2-3 cm ned i overflaten. Om det hadde vært slik at det ble funnet fukt, for eksempel i en dusjsone, kan ikke apparatet avgjøre om fukten sitter bak flisen (på riktig side av membranen), eller om den er bak membranen (feil side av membranen). Det er ikke gjort observasjoner i dusjonen (sprekker, riss etc) som tilsier unormal fukt.

For å lukke avviket, må det etableres mekanisk avtrekk fra rommet og etableres spalte for tilluft, f.eks mellom dørbladet og terskelen. Konsekvensen av å ikke ha mekanisk avtrekk og spalte ved dørblad er at fuktigheten i rommet vil kunne opprettholdes lenger, noe som over tid kan føre til kondens og økt risiko for fuktskader.

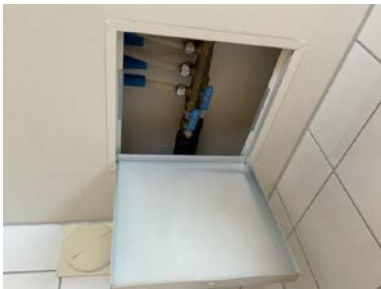
## TG 1 Avløpsrør

Det er avløpsrør av plast. Vurderte avløpsrør er de som er internt i leiligheten og synlige, som i kjøkkenbenken og servant skapet på badet. Skjulte felles avløps stammer o.l er ikke vurdert, da dette anses som fellesområder. Vurderingen er basert på alder og avrenning ved samtidig tapping.
