Elisabeth Grannemans vei 24, 1461 LØRENSKOG

**Stor og meget pen 4-romsleilighet
på flotte Thurmannskogen | 2
garasjeplasser* | Sentral og
skjermet beliggenhet | Heis**

Tilstandsrapport

Befaringsdato: 19.03.2025

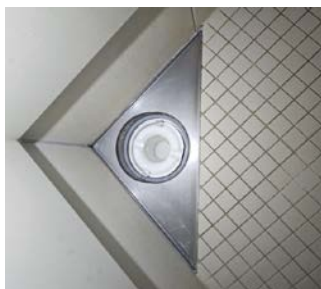
1. ETASJE > BAD

Hjørnesluk med klemring for membran/slukmansjett. For øvrig lot det seg ikke konstatere hvordan membran er anlagt da det krever inngrep i konstruksjonen. Membran og sluk vurderes blant annet i forhold til alder. Mindre enn halvparten av forventet brukstid er oppbrukt.

Hjørnesluk.

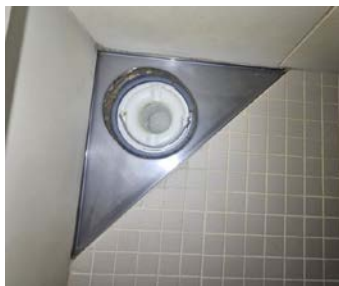
1. ETASJE > BAD 2

Hjørnesluk med klemring for membran/slukmansjett. For øvrig lot det seg ikke konstatere hvordan membran er anlagt da det krever inngrep i konstruksjonen. Membran og sluk vurderes blant annet i forhold til alder. Mindre enn halvparten av forventet brukstid er oppbrukt.

Hjørnesluk.
