Trostvegen 12, 2280 GJESÅSEN

Salgsobjekt: Enebolig
Eierform: Eiet
Byggeår: 1977
BRA-i/BRA Total 190/226 kvm
Tomtstr.: 1 269.8 kvm
Soverom: 3
Gnr./bnr. Gnr. 39, bnr. 430
Oppdragsnr.: 1212250160

| Tilstandsrapport | 41 |

Befaringsdato: 23.03.2026

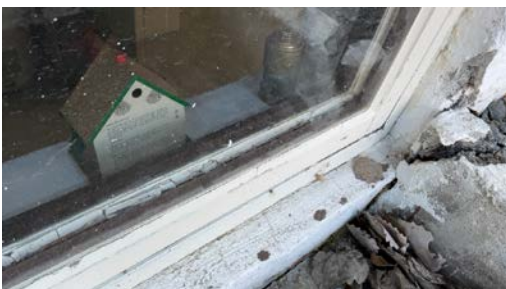
Kjellervinduer nærmer seg forventet brukstid.
Kjellervinduer har oppsprekking i kitt.

Eksempel på slitasje

Det er foreløpig ikke nødvendig med større tiltak, men behov for utskifting av kjellervinduer må forventes i årene som kommer.

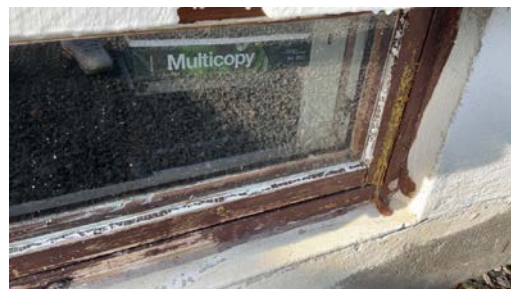
Eksempel på slitasje.

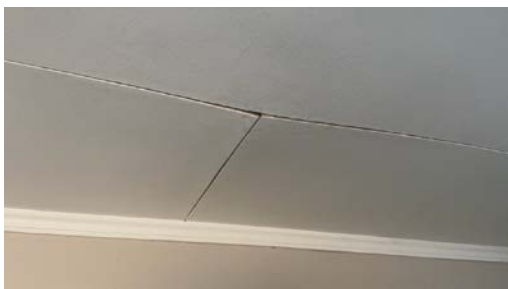
Det er fuktmerker og nedbøyning i himling på kjøkken, det er opplyst at dette er fra før dagens eier kjøpte boligen. Det er kjøpt inn ny kledning til himling.

Det er fuktmerker og nedbøyning i himling på kjøkken.

Utskifting av himling på kjøkken.

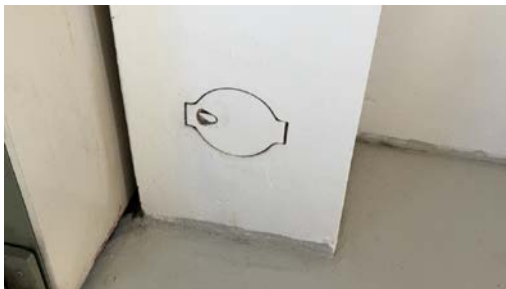
Pipe av elementer med sotluke i kjeller. Vedovn i stue med glassplate på gulv.
Det er opplyst at det var tilsyn Fra Hedmark Brannvesen IKS for noen år siden, uten at det ble registrert avvik.

Sotluke i kjeller.

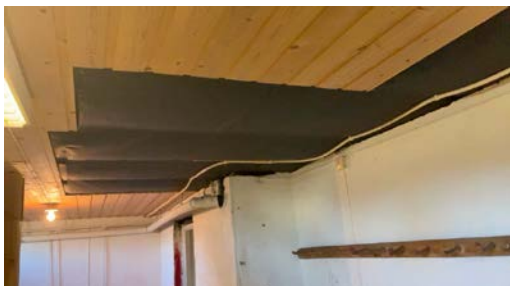
Område uten himling.

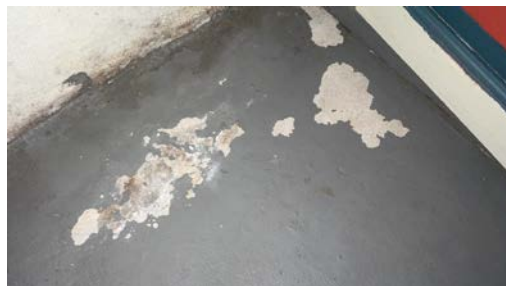
Det er stedvis avskaling av maling på gulv og noen steder avskaling og saltutslag på vegger. Dette indikerer at det er noe fukt påkjenninger på konstruksjoner.

Avskaling av maling på gulv.

Det er ikke nødvendig med tiltak ut fra dagens bruk av kjelleren.

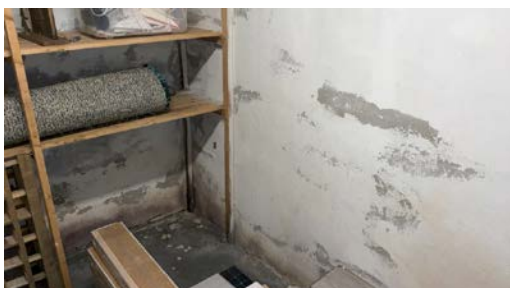
Avskaling på vegg.

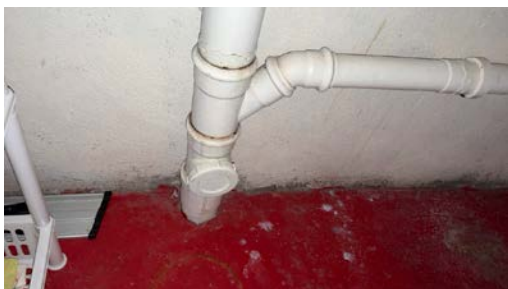
Stakepunkt i kjeller.

- Det er ikke behov for utbedringstiltak siden anlegget fungerer i dag, men ut ifra alder kan skader plutselig oppstå på eldre anlegg.

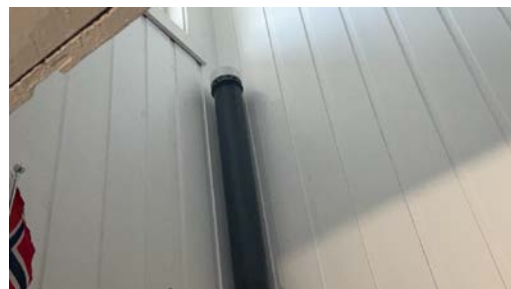
Lufting med ventil i trapperom.

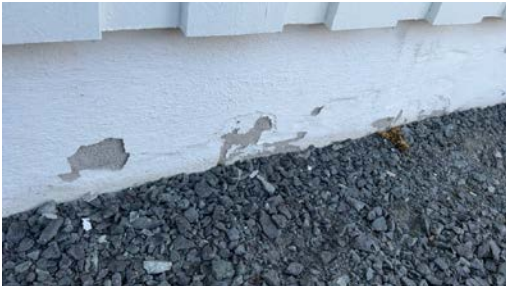
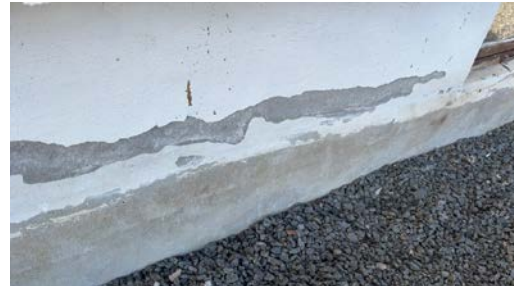
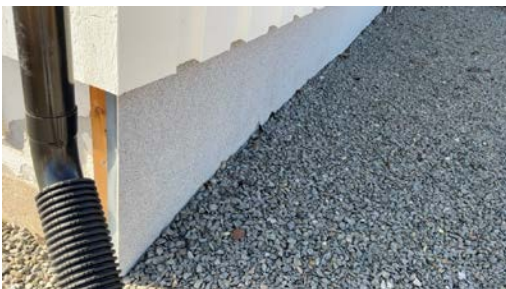
Overflater har stedvis avskaling og mindre riss.

Vedlikehold av overflater og forsegling av riss/sprekker.
