Sjelden mulighet! Rålekker og unik leilighet over to plan med egen inngang.

Ribbungata 1B

Tilstandsrapport

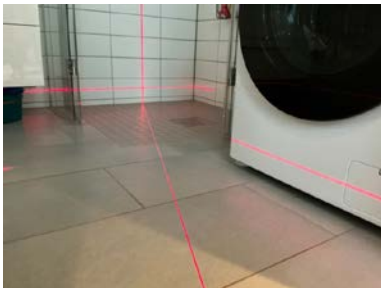
- Til tross for avviket i fall/høydeforskjell til sluk, vil gulvet fortsatt kunne lede vann mot sluket, men med redusert effektivitet. Dette kan potensielt øke risikoen for vannansamling i enkelte områder av badet.

Fall på baderomsgulv er kontrollert med krysslaser.

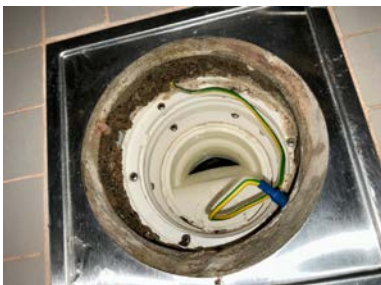
Kontroll av sluk.

Overvåk tilstanden jevnlig. For å få tilstandsgrad 0 eller 1 må tettesjiktet skiftes ut, men tidspunktet for når dette er nødvendig er vanskelig å si noe om.

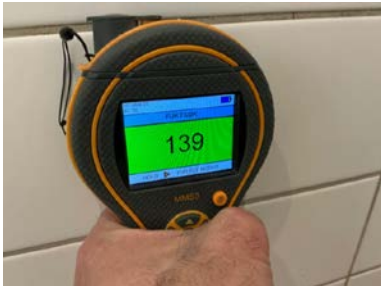
Det ble foretatt stikkprøvekontroll med Protimeter MMS3. Målingene viste ingen utslag utenfor normale verdier. Målingene gir kun en indikasjon og må ikke oppfattes som en garanti for baderommet.

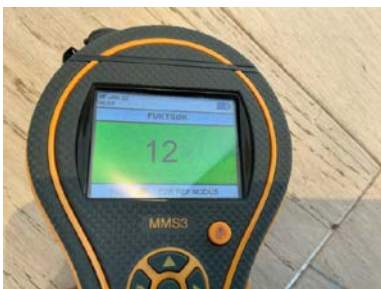
Oppvaskmaskin og kjølfrys ble ikke trukket frem ved befaring, og det er derfor ikke foretatt inspeksjon av tilstanden bak eller under disse enhetene. Ved bruk av fuktindikator ble det ikke påvist unormale verdier i utsatte soner på befaringsdagen.

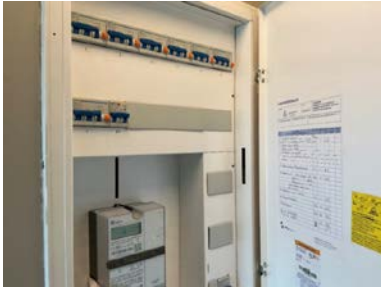
Stikkontakt er ikke godkjent med dagens regler på beredere over 1500 W. Dagens regler krever direkte tilkobling til nettet. Mange elektriske feil er usynlige for det blotte øye. Selv om alt kan se trygt og normalt ut, kan det skjule seg kritiske avvik bak vegger og koblingspunkter. Den eneste pålitelige måten å avdekke slike feil på er gjennom grundige målinger med profesjonelt testutstyr. Slike instrumentbaserte kontroller gir den tryggheten boligeiere og kjøpere trenger. Både for sikkerhet og for å unngå kostbare overraskelser.

Automatsikringer i sikringskap plassert i soverom.
