Løvetannveien 26, 1850 MYSEN

**Pen selveier m/2 soverom - Heis -  
Garasjeplass - Tilgang til  
treningsrom og selskapslokale.  
Gangavstand til sentrum.**

# Tilstandsrapport

Befaringsdato: 27.06.2025

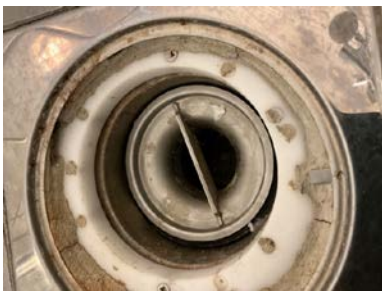
## 5. ETASJE > BAD/VASKEROM

#### Vurdering av avvik:

- Det er påvist mangelfull/feil utførelse rundt rørgjennomføringer e.l. som gir fare for fukt i konstruksjonen i våtsone.
- Mer enn halvparten av forventet brukstid er passert på membranløsningen.

- Over halvparten av forventet brukstid på tettesjikt og sluk er passert, og det er usikkert om tettesjiktet er tilstrekkelig for dagens bruk, som innebærer utstrakt dusjing og vannsøl. For å redusere risikoen for lekkasjer anbefales det å benytte et tett dusjkabinett med avløp til sluket. Det er imidlertid ingen garantier for tettesjiktets tilstand, og tidspunktet for nødvendig utskifting er usikkert.

- Ikke påvist klemt membranløsning utenfor klemring. Jevnlig rensing av sluket er viktig. Feil i tetting rundt sluket er den største årsaken til lekkasjer fra bad. Det er derfor viktig at ikke vannet blir stående over vannlåsen i sluket.

- Løsningen/utførelsen rundt rørgjennomføringer gir fare for fukt inn i konstruksjoner.
- Andre tiltak:
  - Overvåk tilstanden jevnlig. For å få tilstandsgrad 0 eller 1 må tettesjiktet skiftes ut, men tidspunktet for når dette er nødvendig er vanskelig å si noe om.
  - Badet kan fungere med avviket, men jevnlig rensing av sluket er nødvendig for å redusere risikoen for lekkasjer. Feil i tetting rundt sluket er den største årsaken til lekkasjer fra bad. Det er derfor viktig at ikke vannet blir stående over vannlåsen i sluket. For å lukke avviket kreves dokumentasjon på utførelsen eller utbedring av tettesjiktet. Utbedring av tettesjikt vil sjelden være økonomisk rasjonelt som enkeltstående tiltak og bør vurderes i forbindelse med en større renovering.

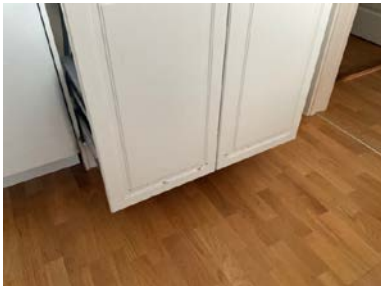
### 5. ETASJE > STUE/KJØKKEN

#### Vurdering av avvik:

- Det er påvist skader på overflater/kjøkkeninnredning utover normal slitasjegrad.
- Det er påvist skader på overflater og kjøkkeninnredning som overstiger normal slitasjegrad, noe som indikerer høyere belastning eller manglende vedlikehold.
- Kjøkkeninnredningen har slitasje og skader, men fungerer fortsatt. På sikt kan utskifting av enkelte deler bli nødvendig for å opprettholde funksjon. Uten tiltak kan slitasjen forverres og påvirke både funksjon og utseende.
