Askjemveien 40B, 3158 ANDEBU

**Stor, flott leilighet i 2.etg med  
sentral beliggenhet, 2 sov, 2 stk.  
garasjeplasser. Gode solforhold og  
flott utsikt!**

| Tilstandsrapport ..... | 38 |

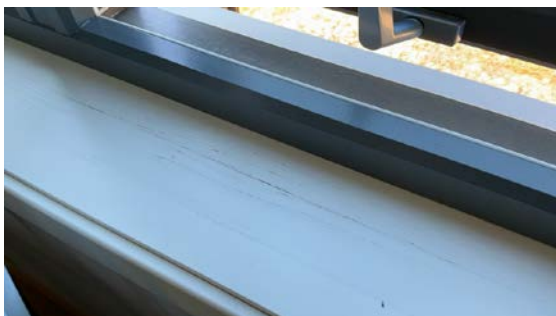
Vindusforing stort soverom

Noe knirk i parkettgulvet. Innvendig vindusforing på stort soverom har noen tørkede fuktskader, se bilde. Glipe under gulvlister rundt pipe.

Noe knirk i parkettgulvet Innvendig vindusforing på stort soverom har noen tørkede fuktskader, se bilde.

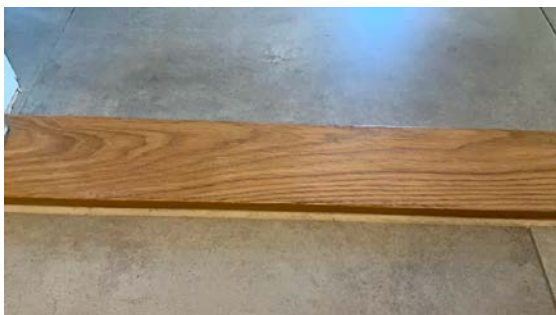
Dørterskel uten synlig membran

Det er påvist avvik i krav/anbefaling om høydeforskjell fra topp slukrist til gulv/synlig topp membran ved terskel på minimum 25 mm, da membran ved terskel ikke er synlig.

Det er påvist avvik fra kravene til fallforhold i henhold til TEK10.  
Dusjsonen er nedsenket og har tilfredsstillende fall mot sluk innenfor dusjveggene. Det er imidlertid ikke tilstrekkelig fall utenfor dusjveggene, slik TEK10 krever. Det skal være minimum 1:50 fall i en avstand på 80 cm ut fra sluket, eller alternativt minimum 1:100 fall på hele gulvet. Ingen av disse kravene er oppfylt.

- Til tross for avviket i fall/høydeforskjell til sluk, vil gulvet fortsatt kunne lede vann mot sluket, men med redusert effektivitet. Dette kan potensielt øke risikoen for vannansamling i enkelte områder av badet. Man bør skifte ut silikon i dusj (kostnadskonsekvens på dette punktet)

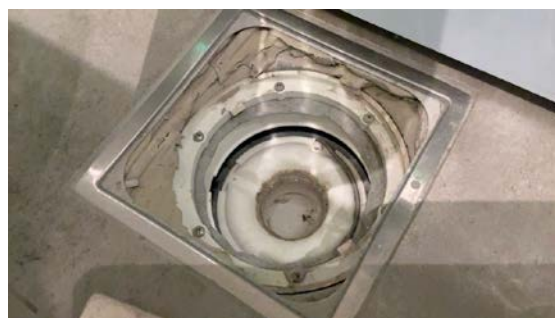
Sluk ved vaskemaskin

Det er synlig membran i sluk og dokumentasjon ligger i at det er utført ferdigattest og under denne prosess må det foreligge kontrollerklæring, for at ferdigattest kan utstedes.

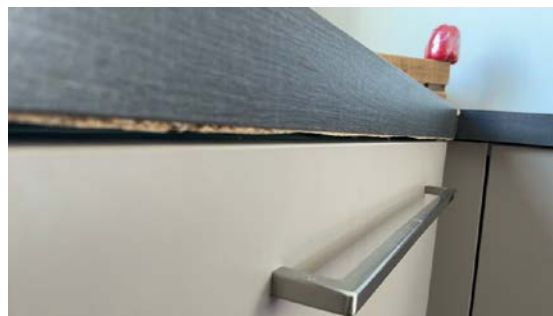
Svelling av benkeplater over oppvaskmaskin

Det er registrert fuktskjolder på benkeplate rett over oppvaskmaskin. Se bilde

Det anbefales at dette tettes, slik at ikke mer varm og fuktig damp fra oppvaskmaskinen trenger inn i sponplaten

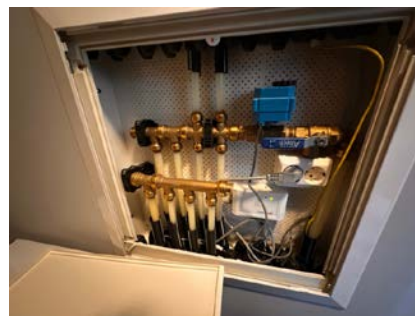
Innvendige røropplegg består av plastrør (rør i rør) og det er besiktiget i rørfordelerskap med stoppekran, plassert i bod med vannstoppsystem
