Askjemveien 40B, 3158 ANDEBU

**Stor, flott leilighet i 2.etg med  
sentral beliggenhet, 2 sov, 2 stk.  
garasjeplasser. Gode solforhold og  
flott utsikt!**

# Stor, flott leilighet i 2.etg med sentral beliggenhet, 2 sov, 2 stk. garasjeplasser. Gode solforhold.

| Tilstandsrapport ..... | 37 |

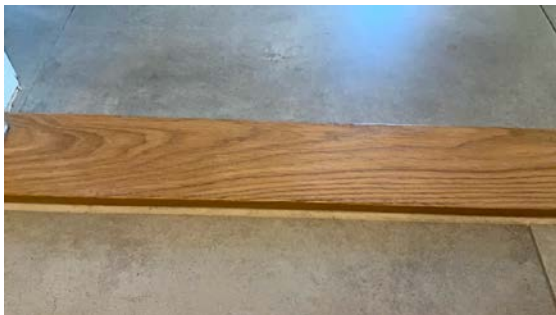
Det er påvist avvik i krav/anbefaling om høydeforskjell fra topp slukrist til gulv/synlig topp membran ved terskel på minimum 25 mm, da membran ved terskel ikke er synlig.

Det er påvist avvik fra kravene til fallforhold i henhold til TEK10.  
Dusjsonen er nedsenket og har tilfredsstillende fall mot sluk innenfor dusjveggene. Det er imidlertid ikke tilstrekkelig fall utenfor dusjveggene, slik TEK10 krever. Det skal være minimum 1:50 fall i en avstand på 80 cm ut fra sluket, eller alternativt minimum 1:100 fall på hele gulvet. Ingen av disse kravene er oppfylt.

Dørterskel uten synlig membran

- Til tross for avviket i fall/høydeforskjell til sluk, vil gulvet fortsatt kunne lede vann mot sluket, men med redusert effektivitet. Dette kan potensielt øke risikoen for vannansamling i enkelte områder av badet. Man bør skifte ut silikon i dusj (kostnadskonsekvens på dette punktet)

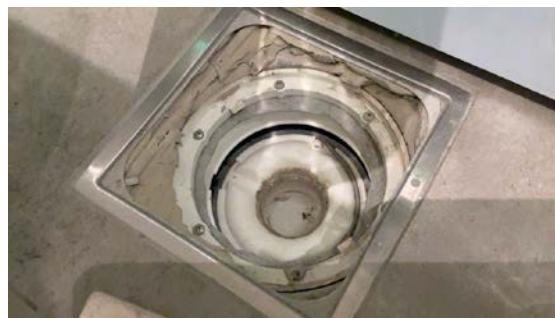
Det er synlig membran i sluk og dokumentasjon ligger i at det er utført ferdigattest og under denne prosess må det foreligge kontrollerklæring, for at ferdigattest kan utstedes.

Sluk ved vaskemaskin

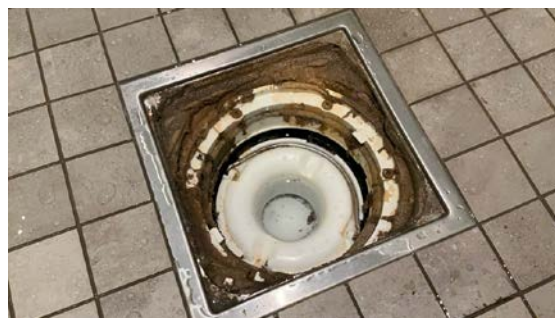
Sluk i dusj

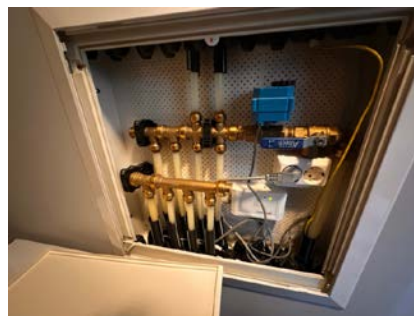
Innvendige røropplegg består av plastrør (rør i rør) og det er besiktiget i rørfordelerskap med stoppekran, plassert i bod med vannstoppsystem

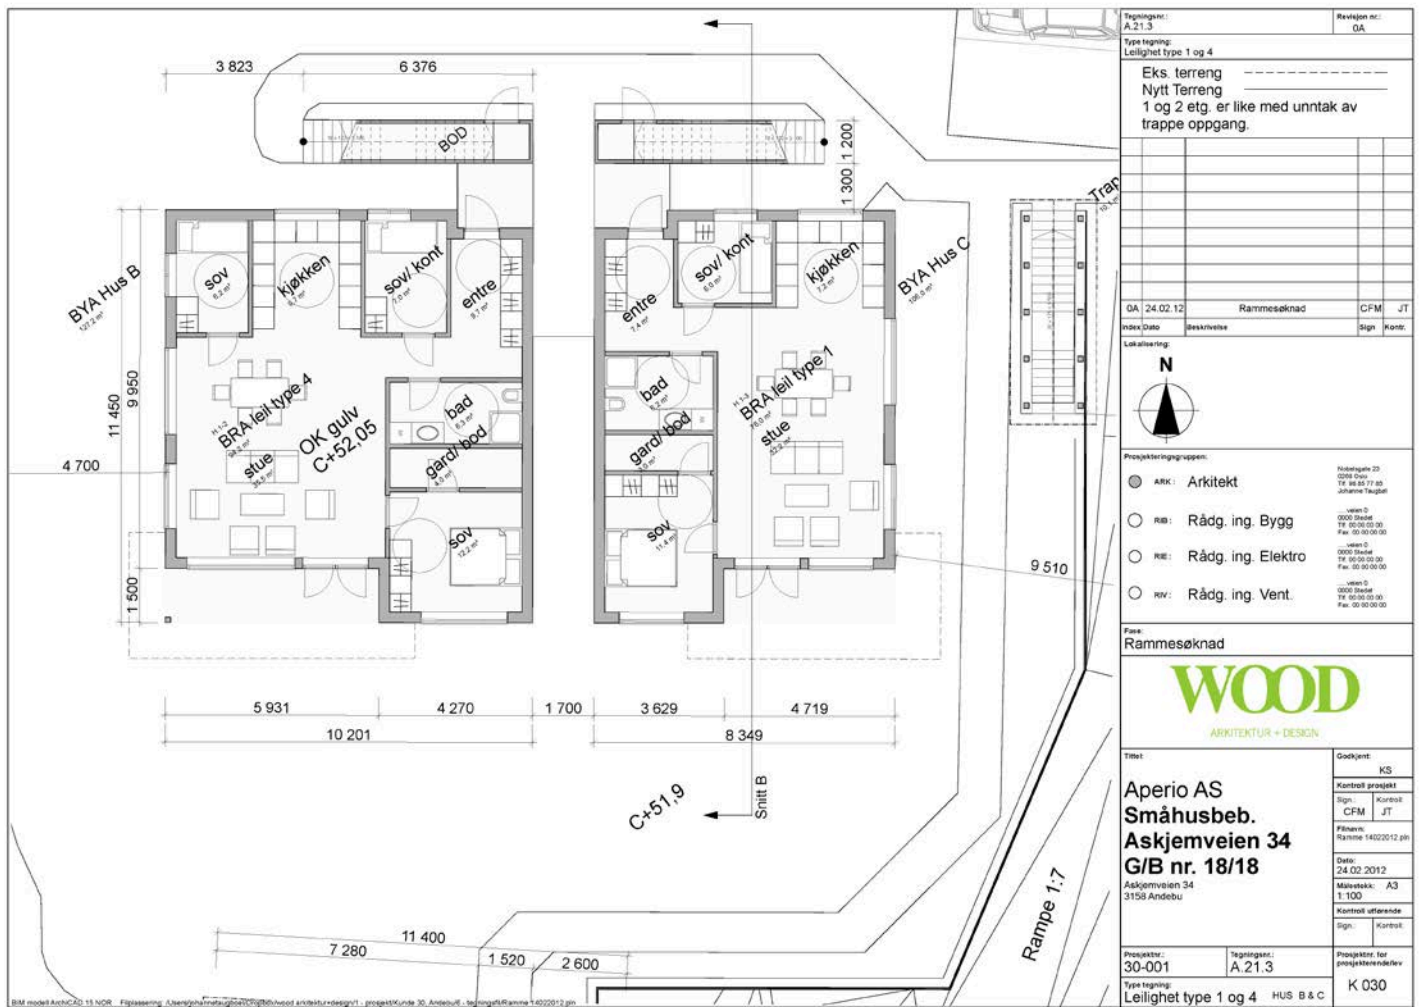
| Tegningsnr.:<br>A.21.3 | | Revisjon nr.:<br>0A | |

| Type tegning:<br>Leilighet type 1 og 4 | | | |
| Eks. terreng ---<br>Nytt Terreng ---<br>1 og 2 etg. er like med unntak av<br>trappe oppgang. | | | |
