Askjemveien 40B, 3158 ANDEBU

**Stor, flott leilighet i 2.etg med  
sentral beliggenhet, 2 sov, 2 stk.  
garasjeplasser. Gode solforhold og  
flott utsikt!**

Befaringsdato: 19.05.2025

Rapportdato: 20.05.2025

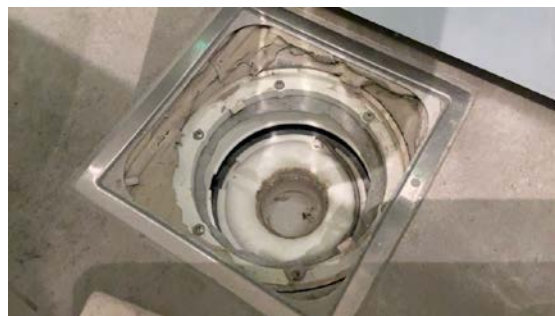
Sluk ved vaskemaskin

Det er synlig membran i sluk og dokumentasjon ligger i at det er utført ferdigattest og under denne prosess må det foreligge kontrollerklæring, for at ferdigattest kan utstedes.
