Øvre Enggate 9, 6509 KRISTIANSUND N

**Moderne leilighet med attraktiv og skjernet beliggenhet i sentrum! Solrike terrasser og egen parkeringsplass.**

# Tilstandsrapport

## BOLIGBYGG MED FLERE BOENHETER

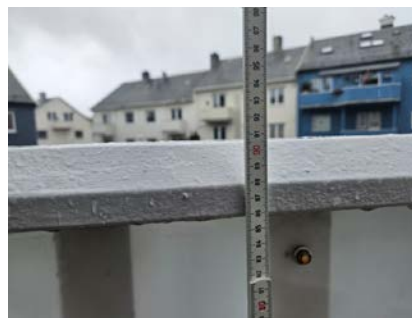
Rekkverk målt til 91 cm.

- Det er ikke krav om utbedring av rekkverkshøyde opp til dagens forskriftskrav.

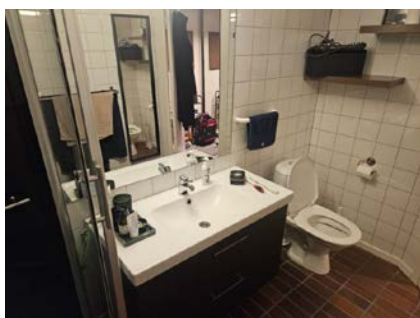
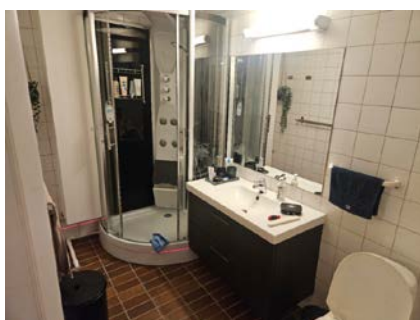
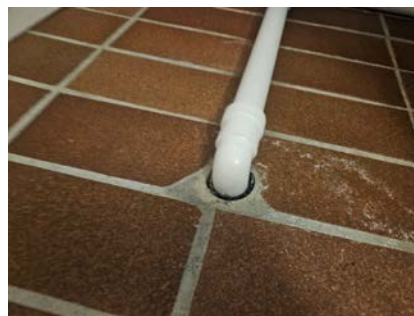
- Sprekk i fliser
- Det er ikke mulig å registrere tegn/rester av membranen i sluken. Om våtrommet er utført med membran er den passert sin forventede levetid.
- Det er registrert bomlyd flere steder på badet (10x20 flis ca)
- Gulvet er utført med listverk av trevirke nede ved gulvet
- Avløp til dusjen er utført gjennom gulvet utenfor sluket. Uten registrert membranoppkant.

- Våtrommet har behov for omfattende oppgraderinger. For å sikre en løsning som oppfyller gjeldende krav, bør tettesjikt, sluk og røropplegg oppgraderes og dokumenteres.
- Manglende oppgradering av våtrommet medfører høy risiko for at konstruksjonene ikke vil tåle vanlig bruk av vann eller lekkasjer. Selv om det er dusjkabinett, er det fortsatt en betydelig risiko for at våtrommets konstruksjoner ikke tåler lekkasjer. Dette kan føre til fuktskader på tilstøtende konstruksjoner.

Slik våtrommet står i dag er det en risiko konstruksjon. For at rommet skal oppnå en TG 0 eller 1 må vaskerommet opp til dagens krav. Alle forhold med tettesjikt, våtsone, sluk m.m. må dokumenteres.

**Kostnadsestimat: 100 000 - 300 000**
