Øvre Enggate 9, 6509 KRISTIANSUND N

**Moderne leilighet med attraktiv og skjermet beliggenhet i sentrum! Solrike terrasser og egen parkeringsplass.**

# Tilstandsrapport

## BOLIGBYGG MED FLERE BOENHETER

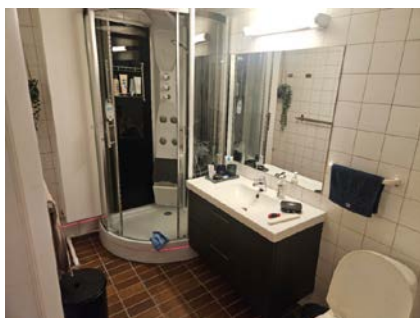
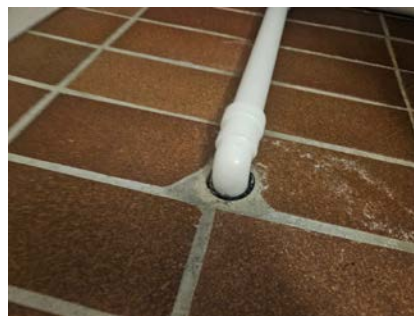
- Sprekk i fliser
- Det er ikke mulig å registrere tegn/rester av membranen i sluken. Om våtrommet er utført med membran er den passert sin forventede levetid.
- Det er registrert bomlyd flere steder på badet (10x20 flis ca)
- Gulvet er utført med listverk av trevirke nede ved gulvet
- Avløp til dusjen er utført gjennom gulvet utenfor sluket. Uten registrert membranoppkant.

- Våtrommet har behov for omfattende oppgraderinger. For å sikre en løsning som oppfyller gjeldende krav, bør tettesjikt, sluk og røropplegg oppgraderes og dokumenteres.
- Manglende oppgradering av våtrommet medfører høy risiko for at konstruksjonene ikke vil tåle vanlig bruk av vann eller lekkasjer. Selv om det er dusjkabinett, er det fortsatt en betydelig risiko for at våtrommets konstruksjoner ikke tåler lekkasjer. Dette kan føre til fuktskader på tilstøtende konstruksjoner.

Slik våtrommet står i dag er det en risiko konstruksjon. For at rommet skal oppnå en TG 0 eller 1 må vaskerommet opp til dagens krav. Alle forhold med tettesjikt, våtsone, sluk m.m. må dokumenteres.

**Kostnadsestimat: 100 000 - 300 000**

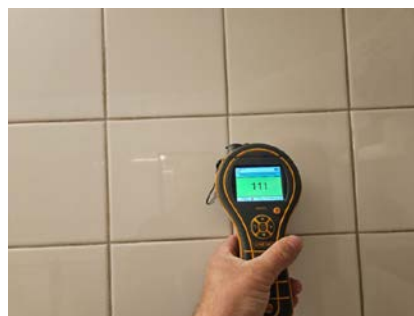
Det er foretatt fuktsøk med fuktindikator på alle tilkommelige steder på besiktigelses dagen. Det er ikke påvist fukt i tilliggende konstruksjoner. Tilliggende vegger er garderobe, Yttergang og yttervegg. Inne i leiligheten er eneste mulige område for hulltaking ved døren hvor det inne i veggen ligger el-kabler for varme og lignende.
