Øvre Enggate 9, 6509 KRISTIANSUND N

**Betydelig oppgradert leilighet med
attraktiv og skjermet beliggenhet i
sentrum| Vestvendt balkong |
Parkering m/lader**

Tilstandsrapport

BOLIGBYGG MED FLERE BOENHETER

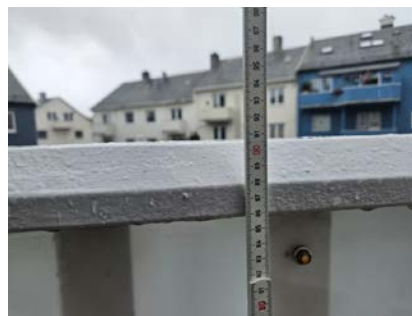
Rekkverk målt til 91 cm.

- Det er ikke krav om utbedring av rekkverkshøyde opp til dagens forskriftskrav.

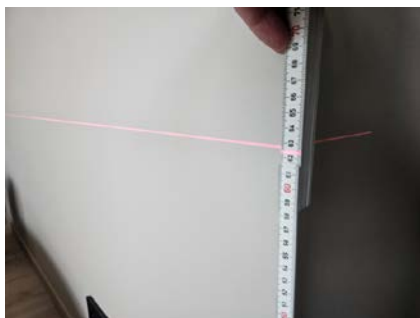
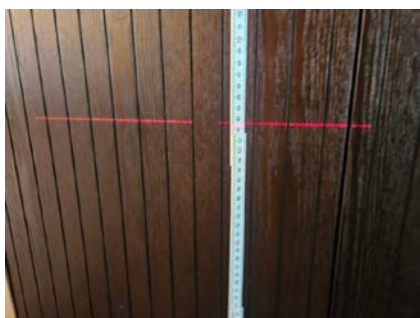
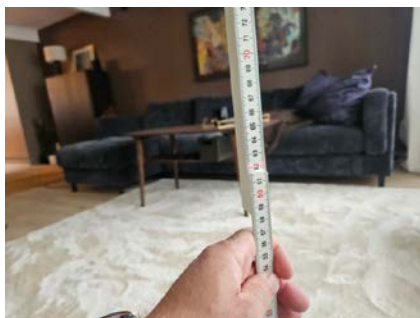
Leiligheten er utført med etasjeskille av betong. Det er målt ca.5 mm. høydeforskjell på gulv i stuen i hovedetg over en lengde på ca.2 m.

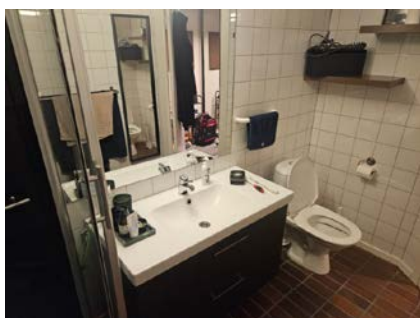
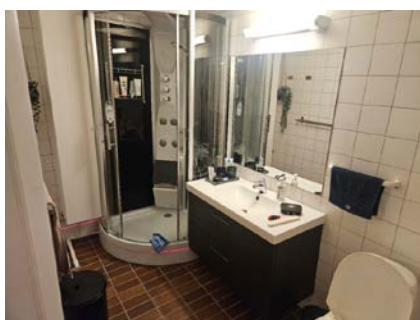
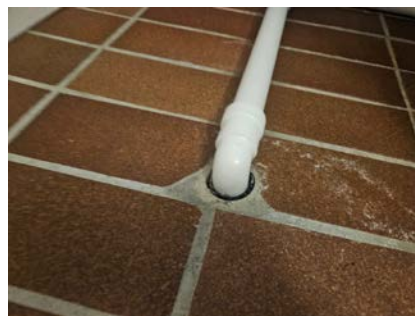
ETASJE 1. > BAD

- Sprekk i fliser
- Det er ikke mulig å registrere tegn/rester av membranen i sluken. Om våtrommet er utført med membran er den passert sin forventede levetid.
- Det er registrert bomlyd flere steder på badet (10x20 flis ca)
- Gulvet er utført med listverk av trevirke nede ved gulvet
- Avløp til dusjen er utført gjennom gulvet utenfor sluket. Uten registrert membranoppkant.

- Våtrommet har behov for omfattende oppgraderinger. For å sikre en løsning som oppfyller gjeldende krav, bør tettesjikt, sluk og røropplegg oppgraderes og dokumenteres.
- Manglende oppgradering av våtrommet medfører høy risiko for at konstruksjonene ikke vil tåle vanlig bruk av vann eller lekkasjer. Selv om det er dusjkabinett, er det fortsatt en betydelig risiko for at våtrommets konstruksjoner ikke tåler lekkasjer. Dette kan føre til fuktskader på tilstøtende konstruksjoner.

Slik våtrommet står i dag er det en risiko konstruksjon. For at rommet skal oppnå en TG 0 eller 1 må vaskerommet opp til dagens krav. Alle forhold med tettesjikt, våtsone, sluk m.m. må dokumenteres.

Kostnadsestimat: 100 000 - 300 000

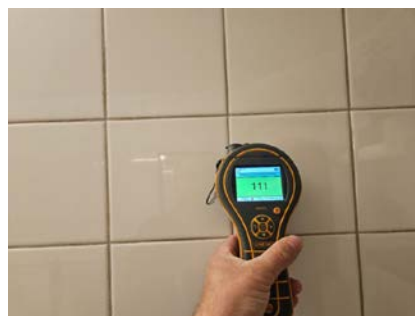
TG 0 Tilliggende konstruksjoner våtrom

Det er foretatt fuktsøk med fuktindikator på alle tilkommelige steder på besiktigelses dagen. Det er ikke påvist fukt i tilliggende konstruksjoner. Tilliggende vegger er garderobe, Yttergang og yttervegg. Inne i leiligheten er eneste mulige område for hulltaking ved døren hvor det inne i veggen ligger el-kabler for varme og lignende.

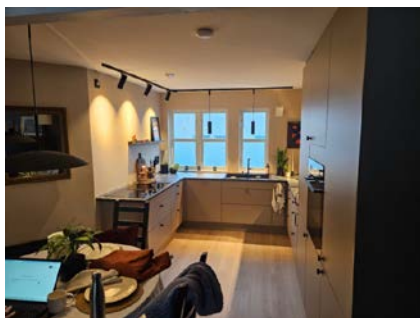
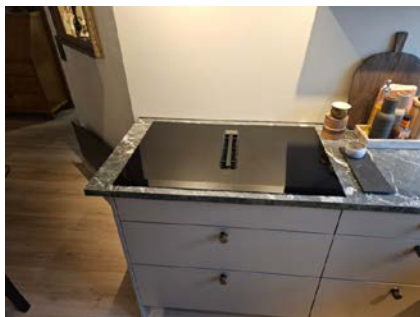
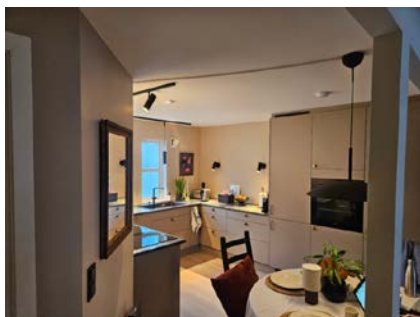
ETASJE 1. > KJØKKEN

! TG 2 Avtrekk
