Øvre Enggate 9, 6509 KRISTIANSUND N

**Betydelig oppgradert leilighet med  
attraktiv og skjermet beliggenhet i  
sentrum| Vestvendt balkong |  
Parkering m/lader**

# Tilstandsrapport

## BOLIGBYGG MED FLERE BOENHETER

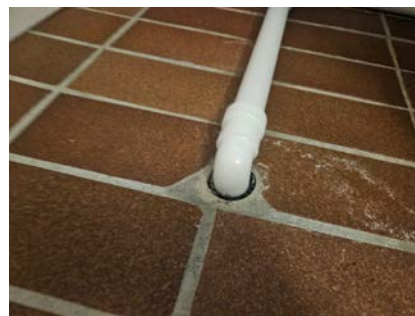
- Sprekk i fliser
- Det er ikke mulig å registrere tegn/rester av membranen i sluken. Om våtrommet er utført med membran er den passert sin forventede levetid.
- Det er registrert bomlyd flere steder på badet (10x20 flis ca)
- Gulvet er utført med listverk av trevirke nede ved gulvet
- Avløp til dusjen er utført gjennom gulvet utenfor sluket. Uten registrert membranoppkant.

- Våtrommet har behov for omfattende oppgraderinger. For å sikre en løsning som oppfyller gjeldende krav, bør tettesjikt, sluk og røropplegg oppgraderes og dokumenteres.
- Manglende oppgradering av våtrommet medfører høy risiko for at konstruksjonene ikke vil tåle vanlig bruk av vann eller lekkasjer. Selv om det er dusjkabinett, er det fortsatt en betydelig risiko for at våtrommets konstruksjoner ikke tåler lekkasjer. Dette kan føre til fuktskader på tilstøtende konstruksjoner.

Slik våtrommet står i dag er det en risiko konstruksjon. For at rommet skal oppnå en TG 0 eller 1 må vaskerommet opp til dagens krav. Alle forhold med tettesjikt, våtsone, sluk m.m. må dokumenteres.

**Kostnadsestimat: 100 000 - 300 000**

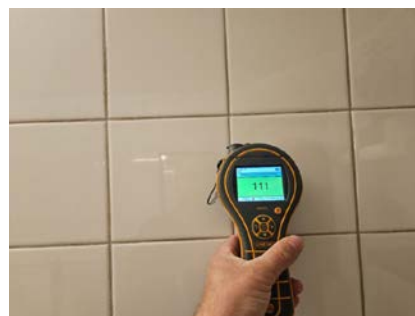
### TG IU Tilliggende konstruksjoner våtrom

Det er foretatt fuktsøk med fuktindikator på alle tilkommelige steder på besiktigelses dagen. Det er ikke påvist fukt i tilliggende konstruksjoner. Tilliggende vegger er garderobe, Yttergang og yttervegg. Inne i leiligheten er eneste mulige område for hulltaking ved døren hvor det inne i veggen ligger el-kabler for varme og lignende.
