**Østbyen - Attraktiv 3-r i 2. etasje |  
Utleiedel/loft | Bygget er betyderlig  
oppgradert i 21 | utsikt og gode  
solforhold**

# Tilstandsrapport

Befaringsdato: 21.01.2026

## BOLIGBYGG MED FLERE BOENHETER

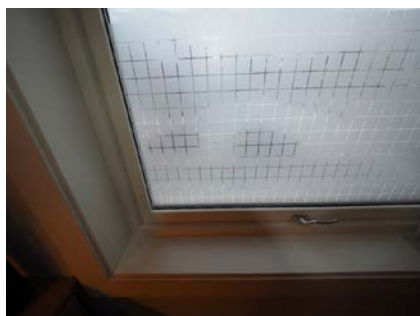
Vinduer fremstår med naturlig slitasje og ut fra alder, det må påregnes jevnlig vedlikehold slik som smøring/ justering av hengsler,

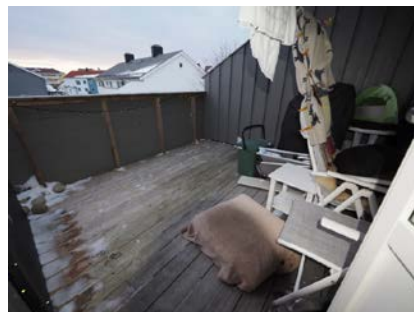
### TG 1 Balkonger, terrasser og rom under balkonger

Balkong med tre rekkverk og tre spalte gulv. Ikke besiktiget

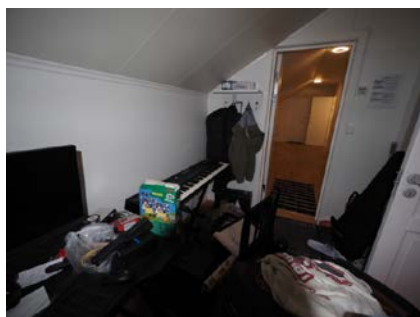
## 1 TG 1 Andre innvendige forhold

Leilighet med Normal bruks slitasje. Hybel på loffet er litt slitt på gulv og vegger. Hybel kjøkken litt slitt. Hybel trenger lett oppgradering.

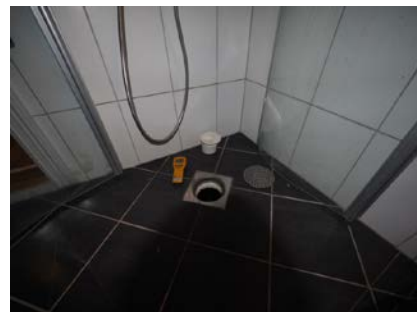
#### 1 TG 2 Overflater Gulv

- Det er påvist avvik i fallforhold til sluk i forhold til krav i forskrift på byggetidspunktet.

- Til tross for avviket i fall/høydeforskjell til sluk, vil gulvet fortsatt kunne lede vann mot sluket, men med redusert effektivitet. Dette kan potensielt øke risikoen for vannansamling i enkelte områder av badet.

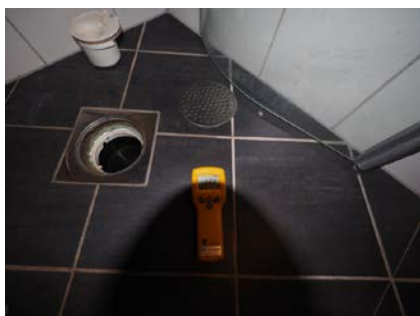
- Dersom det ikke foreligger dokumentasjon i forhold til våtrommets utførelse kan det ikke med sikkerhet sies om våtrommet er bygget i henhold til gjeldende forskrifter og standarder på byggetidspunktet.
- Det er viktig å merke seg at levetiden til en membran varierer basert på kvalitet, installasjon og bruk. Eldre membraner kan bli sprø og sprekke opp, noe som fører til at de mister sin vanntettende funksjon. Dette kan resultere i vannlekkasjer gjennom vegger og gulv og fuktskader.

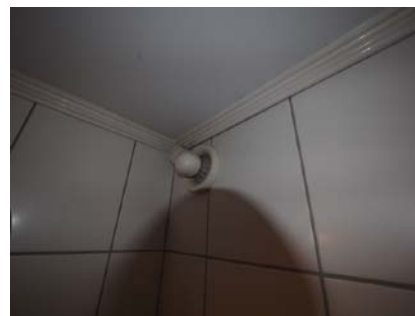
## 1 TG 2 Sanitærutstyr og innredning

- Det er ikke påvist tilfredsstillende løsning for å synliggjøre lekkasje fra innebygget systerne.

- Ved implementering av innebygget systerne var det ikke krav om lekkasjesikring, konstruksjonen bør jevnlig observeres.

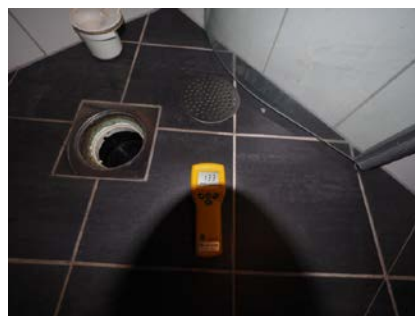
### Tilliggende konstruksjoner våtrom

Overflate søk ga ingen forhøyde verdier. Det er ikke foretatt hulltaking da eier ikke vil er fysisk mulig, men det er utført fuktmåling med egnet instrument i tilstøtende rom til våtsone. Målingen gir kun et øyeblikksbilde av forholdene og kan for eksempel endre seg med årstider, fukt- og temperaturforhold. Det ble registrert forhøyede verdier i dusj sonen ellers ingen andre avvik.

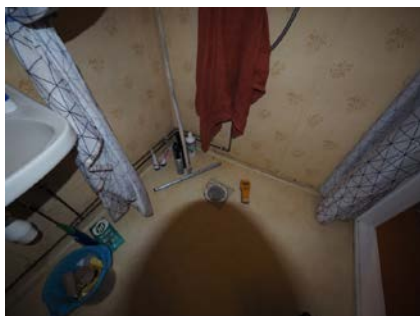
## 1 TG 3 Generell

Bad av eldre type med våtromstapet som er løs i nedre del. Ikke tilfredsstillende tetting rund rør gjennomføringer. Det er målt med fukt måler og det er fukt i overgang vegg og gulv.

**Kostnadsestimat: 100 000 - 200 000**

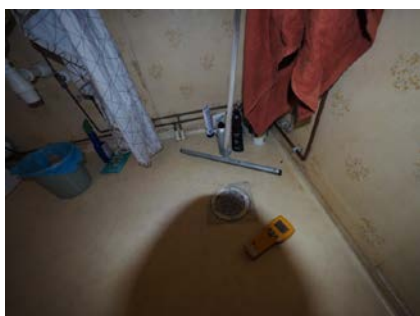
## 1 TO 2 Tilliggende konstruksjoner våtrom

- Hulltaking er ikke foretatt da det allerede er påvist andre avvik i våtsonen.

- Dersom tiltaket ikke utføres er det fare for ytterligere skadeutvikling.

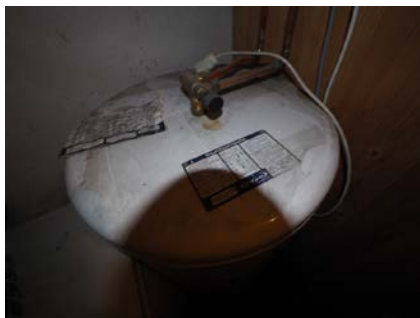
Vannledninger i kobber. Det er ikke behov for utbedringstiltak siden anlegget fungerer i dag, men ut ifra alder kan skader plutselig oppstå på eldre anlegg.

Vannledninger fra byggeår bør holdes under oppsikt for lekkasjer.
