Salgsobjekt: Eierseksjon  
Eierform: Eierseksjon  
Byggeår: 2013  
BRA-i/BRA Total 81/86 kvm  
Tomtstr.: 3812.1 m²  
Soverom: 2  
Antall rom: 3  
Gnr./bnr. Gnr. 47, bnr. 76  
Snr. 3  
Oppdragsnr.: 1507250051

Romslig 3-roms leilighet med god standard | P-plass i garasje | Terrasse | Oppvarming inklusiv i felleskostnad.

Leilegheit i sameiga  
Sivlevegen 19  
5704 Voss

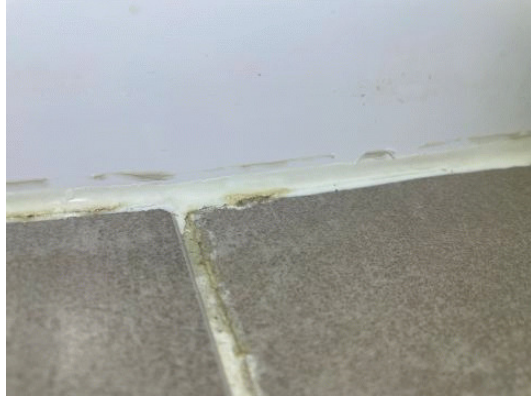
Fallforholdet i dusjona er målt til ca. 1:50 frå veggjar. Fallforholdet frå golvet og inn mot sluk er målt til ca. 1:300, som er under minstekravet i teknisk forskrift (TEK 10) som var gjeldande på oppføringstidspunktet. Fallforholdet frå andre vassinstallasjonar, som vegghengt toalett og vaskemaskin, er heller ikkje innanfor dei tekniske minimums-krava. Frå sluk til topp flis ved terskel er det målt ein høgdeforskjell på 1,8 cm. Topp dørterskel ligg 3 cm over golvet, noko som er i strid med kravet til trinnfri sone i leilegheita. Vidare er det observert ei sprekk i ei golvflis i dusjona, og fleire fuger er djupe i enkelte område. Det er ikkje registrert bom eller holrom under flisene, og det er derfor sannsynleg at sprekken oppstod under montering av fliser, sjølv om dette ikkje kan stadfestast med 100 % sikkerheit. Deler av silikonfug manglar vedheft til underlaget.

Dei manglande fallforholda kan føre til utilstrekkeleg vassdrenering, noko som kan medføre fuktproblematikk og auke risikoen for vassskadar på sikt. Den høge dørterskelen bryt kravet om trinnfri sone, og kan hindre tilkomst, noko som er i strid med krav til universell utforming. Sprekkane i flisene og djupe fuger kan svekke både estetikk og funksjonalitet, og over tid kan dette føre til auka slitasje og skade på golvflisene.

**Merknader:** Deler av silikonfug manglar vedheft til underlaget.

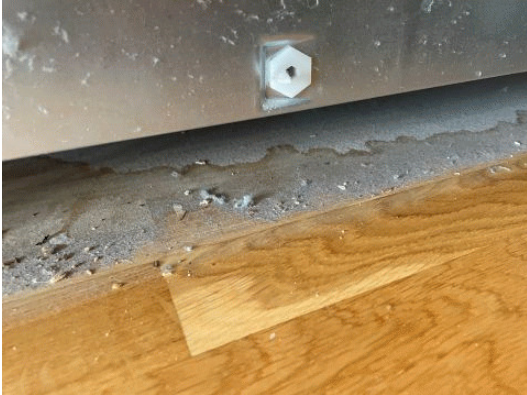
Inntørka fuktskjolder er registrert på golvet under vask og oppvaskmaskin. Det vart ikkje registrert utslag ved fuktmåling på befaringsdagen, men observasjonane gir grunn til vidare overvåking av vassinstallasjonane. Regelmessig kontroll av røyr og tilkoplingar vert tilrådd for å avdekke eventuell latent fukt eller lekkasjar som kan oppstå over tid.

**Merknader:** Inntørka fuktskjolder under oppvaskmaskin.

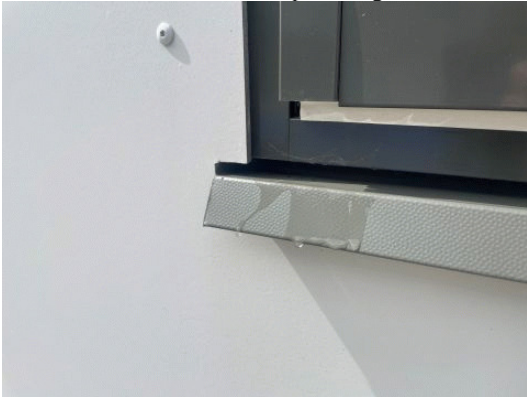
Feil fallforhold på beslag i underkant av den utvendige karmen på soverommet nærast baderommet har ført til oppsamling av vatn i den bakerste delen av beslaget. I tillegg er oppbretten i denne delen av beslaget ikkje tett, noko som tillèt mindre mengder vatn å trenge inn mellom kledning og veggens vindspærresjikt. Dette kan føre til fuktskader på ein del av karmen som ikkje er beskytta av aluminium, og nærliggande bygningsdeler. Ved langvarig fuktpåverknad kan dette føre til korrosjon, muggvekst og forringing av materialane, samt redusert levetid på vindauga og karmen. Vindauger ligg som regel under sameiga sitt ansvar, og vedlikehald av desse vil truleg ikkje verta lasta eigar av leilegheita, men sameiga. Det einaste som kan påverke den enkelte eigaren, er at større arbeider kan føra til auke i sameigaets fellesutgifter.

**Merknader:** Feil fallforhold på beslag i underkant av den utvendige karmen.

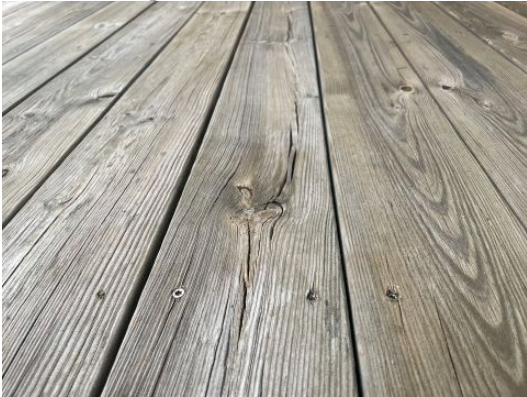
Markterrassen er overbygd med terrassebord som overflate. Mindre sprekker er observert i terrassebordene. Det er opp til ny eigar å vurdere om dette fører til behov for utskifting av enkelte bord, eller om avviket er akseptabelt. For dei som nyttar sko og tøy, vil dette sannsynlegvis vere eit visuelt problem snarare enn eit funksjonelt. Dersom ny eigar aksepterer avviket, vil det ikkje ha funksjonelle konsekvensar, men estetisk kan sprekken forverra med tida. Ved vurdering av avviket som uakseptabelt, kan utskifting av enkelte bord vere nødvendig for å oppretthalde både estetikk og funksjonalitet.

**Merknader:** Sprekk i terrassebord.
