Bakkeliveien 26, 1832 ASKIM

**Askim - Velstelt og romslig  
familiebolig med solrik og sentral  
beliggenhet. Garasje og utebod.**

# Tilstandsrapport

Befaringsdato: 09.02.2026

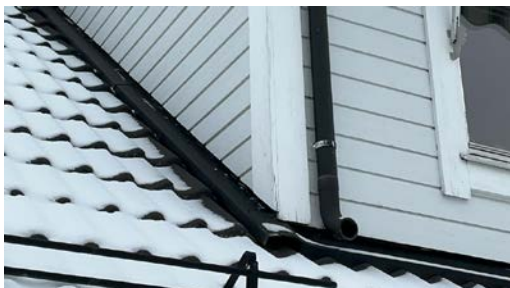
## TG IU Takkonstruksjon/Loft

*Punktet må sees i sammenheng med Taktekking*

- Det må gjennomføres ytterligere undersøkelser.

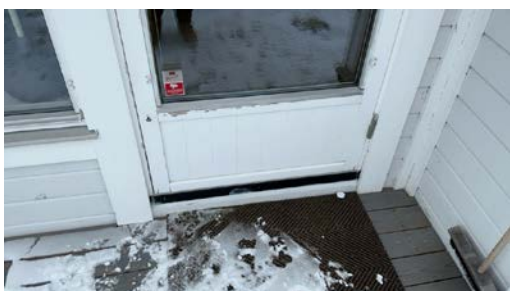
- Karmene i dører er værslitte utvendig og det er sprekker i trevirket.

- Det må foretas lokal utbedring.

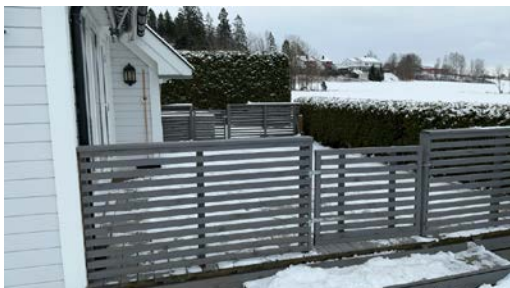
### Konsekvens/tiltak

- Det bør foretas nærmere undersøkelser av balkong/terrasser når den er snøfri.

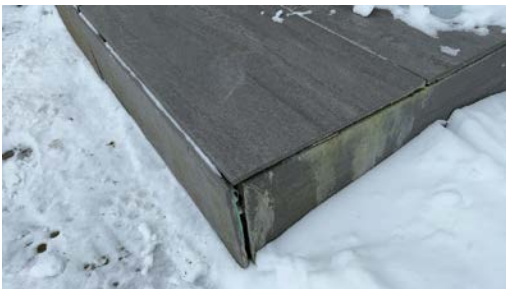
- Betongtrapp har mindre sprekker/skader

Trapp er nylig fuget av selger, men fortsatt skader og sprekker i fuger.

- Påviste skader må utbedres.

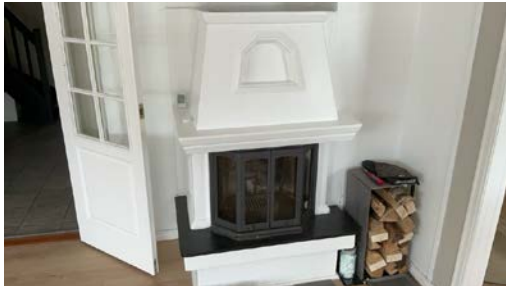
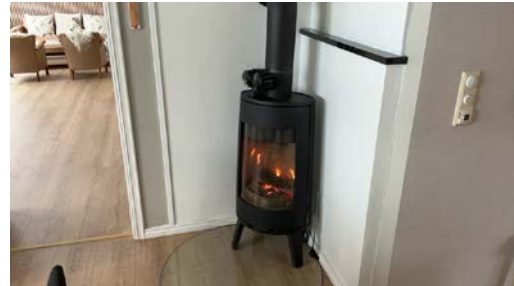
Boligen har elementpipe samt vedovn og peis med innsats. I peisens ildfaste stein er det registrert sprekker. Disse er opplyst utbedret med fuger som er beregnet for temperaturer opptil ca. 1500 °C. Det anbefales jevnlig visuell kontroll av ildstedet. Ved videre bruk bør forholdet følges opp, og ved tegn til økt sprekkdannelse eller funksjonssvikt anbefales vurdering av fagperson.

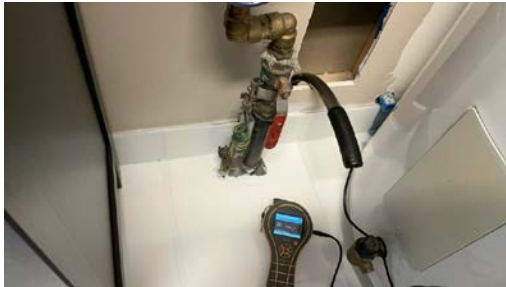
## 2. ETASJE > BAD

- Det er påvist avvik i fallforhold til sluk i forhold til krav i forskrift på byggetidspunktet.

Tidligere tilstandsrapport opplyser om fliser med bom og løse fuger. Det vurderes som uheldig at eksisterende fliser er benyttet som underlag for mikrosement. Flisene er ikke lenger synlige og kan derfor ikke inspiseres eller vurderes med hensyn til vedheft, bevegelser eller eventuelle skader.

Skjulte skader eller mangelfull vedheft i underliggende fliser kan medføre sprekkdannelse, delaminering eller svikt i overflatebelegget over tid. Dette kan gi økt risiko for fuktinntrengning og påfølgende skader i konstruksjonen.

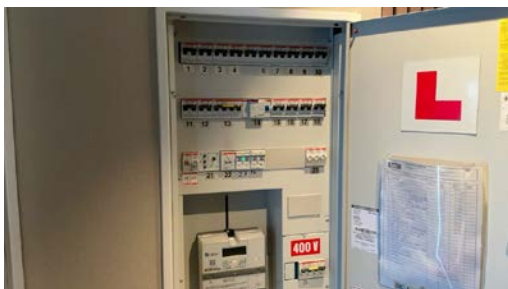
Ja Det er ikke foretatt kontroll av det elektriske anlegget i løpet av de siste 5 årene. Det anbefales en gjennomgang av en registrert elektroinstallasjonsvirksomhet.

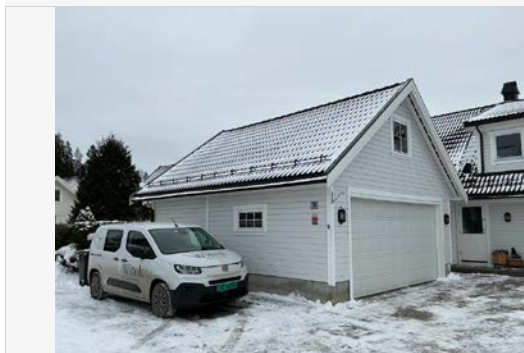
### Garasje

Bygget er ikke tilstandsvurdert ihht Forskrift til avhendingslova og NS3600. Dette er kun en enkel beskrivelse.
