Njordstubben 10, 1275 OSLO

**Lekkert, påkostet og oppgradert  
rekkehus | 3 soverom (opprinnelig  
4) | Flotte uteplasser og hage |  
Garasje plass**

# gnr. 176, bnr. 128

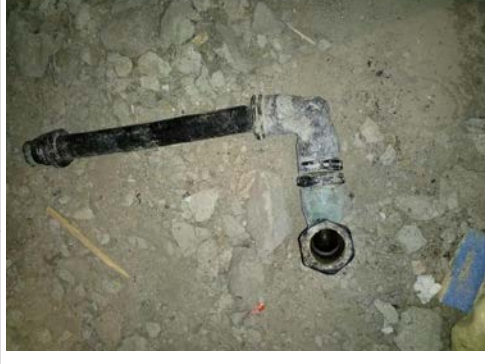
Gildd Prk fra albu. Lekkasjesøkeren AS. Informer på tif. 32mm PEL Plast rør er ikke ført nokk inn i albu og ikke strammet tilstrekkelig til PEL.Albu av messing og plast.

Lekkasjesøkeren AS har påvist bruddsted og årsak. Egen rapport kommer.

32mm PEL Plast rør og albu
