Havna 7, 1920 SØRUMSAND

**Enebolig i kjede med sentrumsnær og barnevennlig beliggenhet. 3 stuer, 3 soverom og 2 bad. Garasje og fine uteplasser.**

# Tilstandsrapport

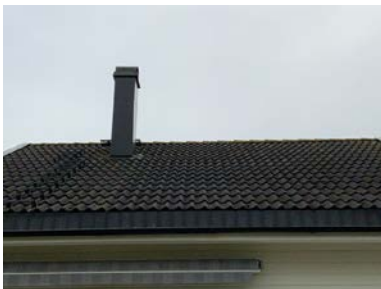
Taktekkingen er av betongtakstein. Taket er besiktiget fra bakkenivå. Siden taket (takkonstruksjon, takteking og skorstein) kun er observert fra bakkenivå, er vurderingen begrenset av dette. Det er ikke sikkerhetsmessig forsvarlig å bevege seg ut på taket eller observere fra stige. Selv om det ikke er avdekket skader under befaringen, betyr ikke dette at det ikke foreligger skader som en besiktigelse på taket kan avdekke. Vær oppmerksom på denne risikoen. En undersøkelse av taket kan utføres av en fagperson under tilstrekkelige sikkerhetsforhold. Tg er gitt ut fra en visuell observasjon og alder. Se øvrig vurdering av takkonstruksjon.

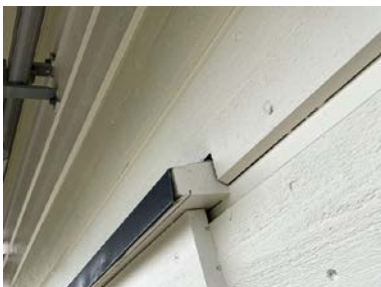
### TG 2 Nedløp og beslag

Nedløp og beslag av metall.

Det mangler oppbrett på endene av vannbrettbeslag. Bygningsdeler som ikke er korrekt installert, kan gi en redusert levetid med tanke tilgang av fukt, noe som kan føre til hyppigere behov for reparasjoner og vedlikehold.

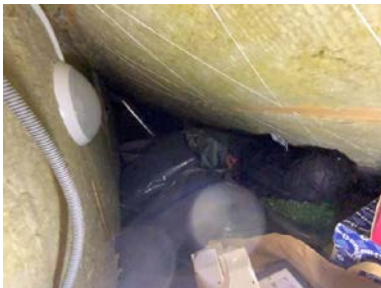
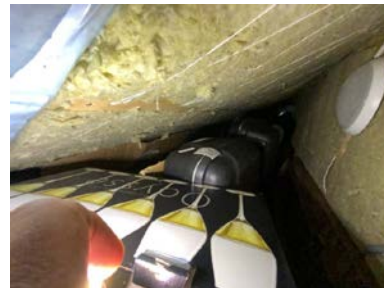
Takkonstruksjonen har A-takstoler i tre. Det er kun inspeksjonsmulighet i knevegger, da innvendig tak går helt opp til møne på hoveddel. Det er inspisert på lagringloft til garasjen. Det var ingen tegn til fukt i undertak i loftsstue eller garasjen. Det gjøres oppmerksom på at det er noe begrenset inspeksjon grunnet løsøre inne i knevegger og at hele delen av disse er ikke undersøkt og det kan forekomme avvik som ikke er oppdaget. .

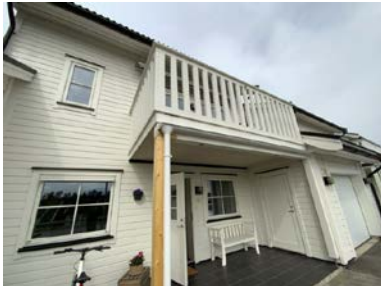
## TG 1 Balkonger, terrasser og rom under balkonger - 2

Terrasseplattning utgang fra stue med trespaltegulv. Flislagt plattning på støpt dekke ved inngangsparti.

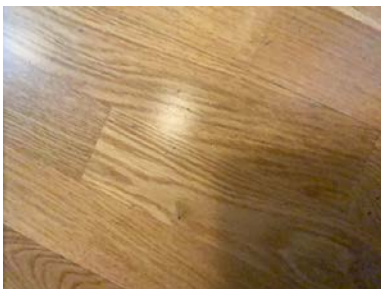
Det er ingen konsekvens da parkett vurderes å ha tiltenkt funksjon. Parkett må repareres med reparasjonsvoks lokalt, slipes eller byttes for å lukke avviket.

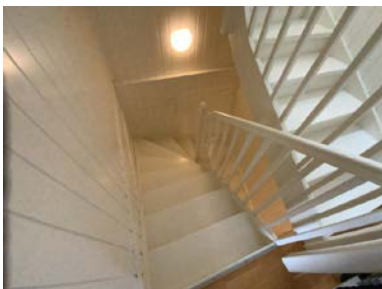
- Håndløper må monteres på vegg for å tilfredsstille krav på byggetidspunktet.

Håndløper må etableres for å unngå fallskader.

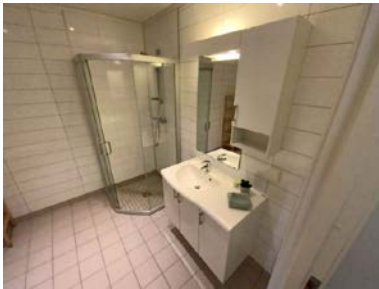
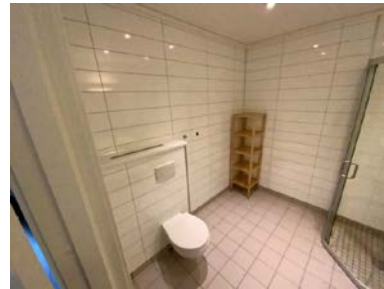
### U. ETASJE > BAD

#### TG 1 Overflater vegger og himling

- Det er mulighet for at det kan forekomme vannlekkasje på våtrommet hvor vann ikke vil gå til sluk.

Det må etableres spalteåpning mellom dusjvegg og gulv slik at det er kontrollert avrenning for hele gulvet til sluk ved en lekkasje.

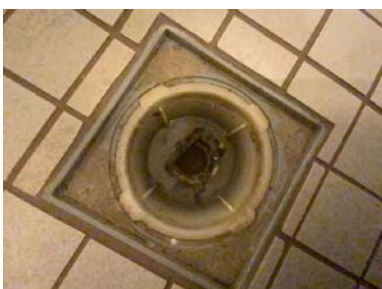
#### TG 2 Sluk, membran og tettesjikt

Tg er gitt ut fra at membran ikke kan kontrolleres ved at denne ikke er synlig sluk. Det indikerte ikke fukt ved søk på befaringsdagen.

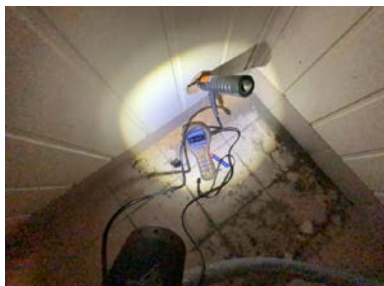
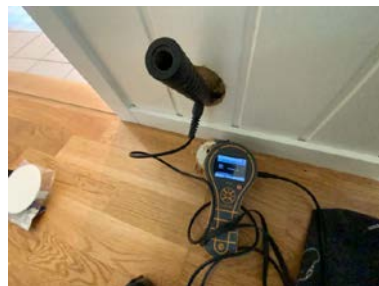
## U. ETASJE > VASKEROM/TEKNISK ROM

Utilstrekkelig fall kan føre til at vann ikke ledes effektivt til sluk, noe som kan resultere i vannansamling og potensielle vannskader på gulv og vegger.

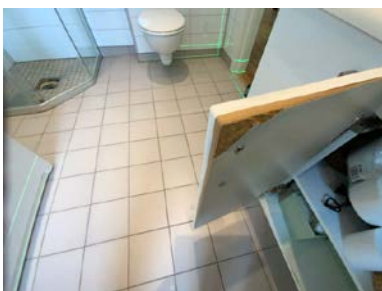
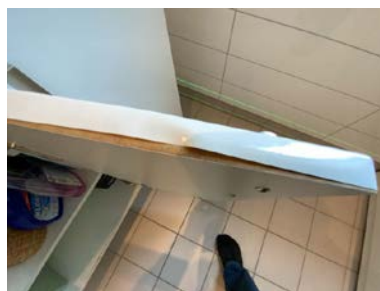
- Det er påvist skader på innredning.

Det er fuktskader på dører til underskap.

Dørene bør skiftes for å lukke avviket.

**Kostnadsestimat: Under 10 000**

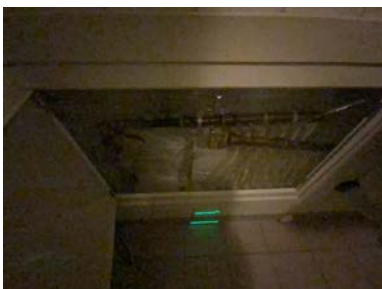
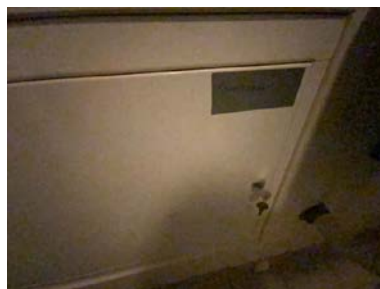
### TG 1 Avløpsrør

Det er avløpsrør av plast.
