Havna 7, 1920 SØRUMSAND

**Enebolig i kjede med sentrumsnær og barnevennlig beliggenhet. 3 stuer, 3 soverom og 2 bad. Garasje og fine uteplasser.**

Befaringsdato: 05.05.2025

Rapportdato: 08.05.2025

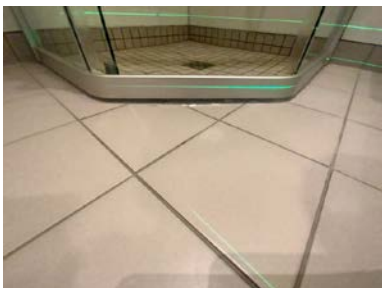
#### TG 2 Sluk, membran og tettesjikt

Tg er gitt ut fra at membran ikke kan kontrolleres ved at denne ikke er synlig sluk. Det indikerte ikke fukt ved søk på befaringsdagen.
