**Salgsobjekt:** Fritidseiendom  
**Eierform:** Eiet  
**Byggeår:** 1910  
**BRA-i/BRA Total** 42/44 kvm  
**Tomtstr.:** 749.4 m<sup>2</sup>  
**Soverom:** 2  
**Antall rom:** 3  
**Gnr./bnr.** Gnr. 10, bnr. 16  
**Oppdragsnr.:** 1411250276

# Sjarmerende hytte i skjærgården - 3 båtplasser - Solrik og idyllisk beliggenhet - Kort

# Tilstandsrapport

## FRITIDSBOLIG

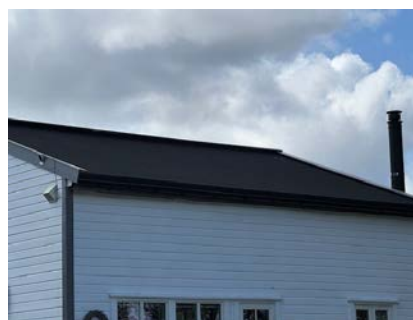
### TG 2 Nedløp og beslag

Stål takrenner og stål nedløp på hoved taket. . Løsningen med beslag under takrenne er rar og det er uvisst hvorfor dette beslaget er lagt på den måten.

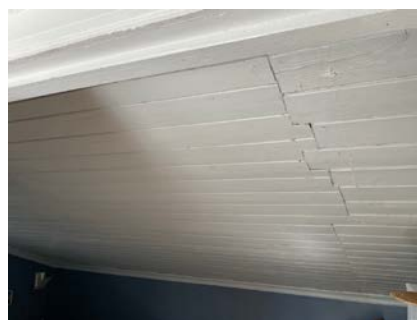
### TO 1 Overflater

Overflater har betydelig retningsavvik i horisontalplanet og det er i tillegg loddavik. Deler av overflater er røffe. På soverom mot vest er det sprekk i vegg. Overflater er malt av eier i ca. 2020.

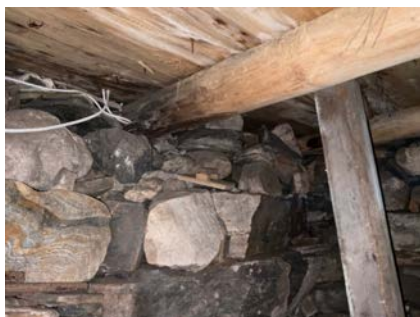
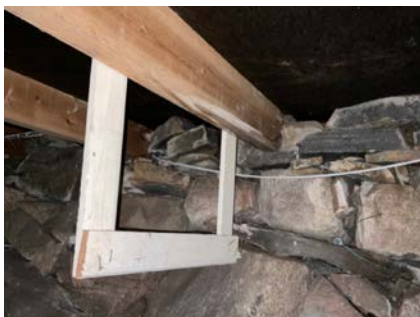
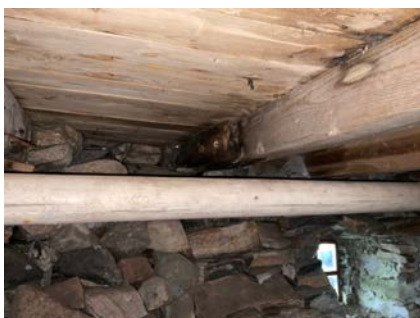
Ikke isolasjon i etasje skillet mot kjeller. Gammelt bjelkelag som ligger på en gammel stablesteinsmur. Stolper i tre ned i bakken. Merker etter borebiller i treverk som er synlig i kjeller. Fuktmerker i treverk ut mot grunnmuren. Betydelig retningsavvik på gulv i begge etasjer. Gulv 1. etg. Avvik på ca. 6 cm. På loft ca. 7 cm. Mer i himling. Dette sees bl.a. i stue.

- Målt høydeforskjell på over 20 mm innenfor en lengde på 2 meter. Tilstandsgrad 3 gis med bakgrunn i standardens krav til godkjente måleavvik.
- Målt høydeforskjell på over 30 mm gjennom hele rommet. Tilstandsgrad 3 gis med bakgrunn i standardens krav til godkjente måleavvik.

- For å få tilstandsgrad 0 eller 1 må høydeforskjeller rettes opp. Det vil imidlertid sjelden være økonomisk rasjonelt som et enkeltstående tiltak i en bolig som dette. Dersom boligen en gang skal renoveres, kan man vurdere slike tiltak.

**Kostnadsestimat: Ingen umiddelbar kostnad**

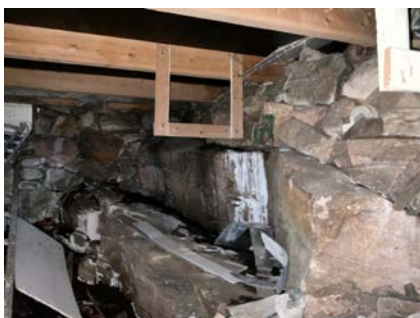
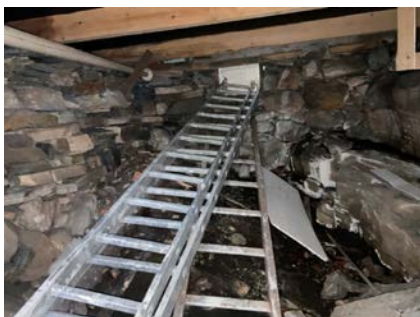
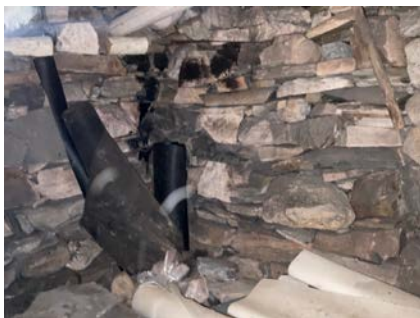
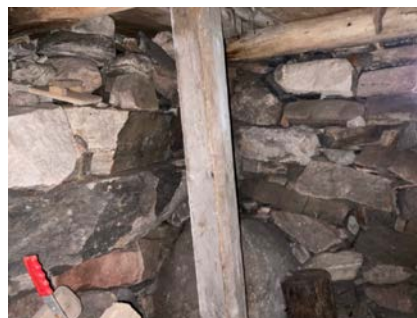
Jordgulv og stablestein som vegger. Trebjelkelag mot 1. etg er ikke isolert. Fukt i gulv og i trebjelkelag ved grunnmur og del av vegg mot støpt platting utenfor vindfang.

- Det er påvist synlige fukt/råteskader i treverk i underetg./kjeller, hulltaking er derfor ikke nødvendig

Fuktmerker og borebiller i treverk ned mot kjeller. Også fukt i gulv.

- Det må foretas tiltak for å utbedre årsak til fukt-/råteskadene samt utbedre råteskadene

Kostnadsestimat: 50 000 - 100 000
