**Salgsobjekt:** Fritidseiendom  
**Eierform:** Eiet  
**Byggeår:** 1910  
**BRA-i/BRA Total** 42/44 kvm  
**Tomtstr.:** 749.4 m<sup>2</sup>  
**Soverom:** 2  
**Antall rom:** 3  
**Gnr./bnr.** Gnr. 10, bnr. 16  
**Oppdragsnr.:** 1411250276

# Sjarmerende hytte i skjærgården - 3 båtplasser - Solrik og idyllisk beliggenhet - Kort

# Tilstandsrapport

## FRITIDSBOLIG

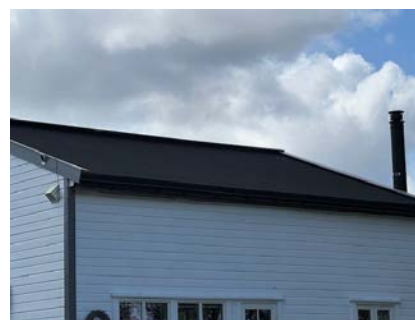
### TG 2 Nedløp og beslag

Stål takrenner og stål nedløp på hoved taket. . Løsningen med beslag under takrenne er rar og det er uvisst hvorfor dette beslaget er lagt på den måten.

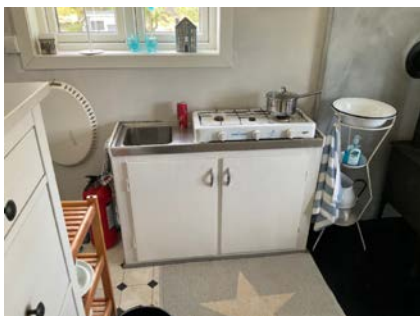
#### TG 2 Avtrekk
