Velkommen til Blåveisdalen 12B - en sjelden mulighet!

Sammendrag av boligens tilstand

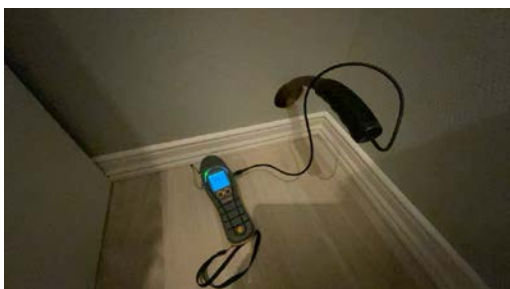
Det er utført hulltaking i garderobe og det er ikke påvist unormale fuktindikasjoner.

Med tanke på alder må rom under terreng overvåkes, det kan oppstå uforutsette avvik i rom under terreng.

Hulltaking.

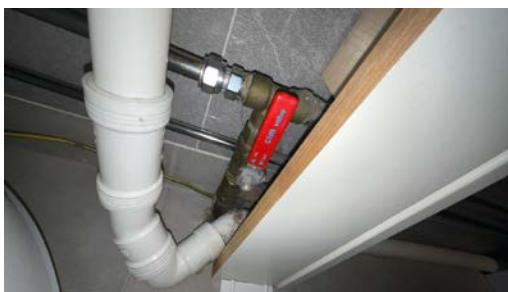
Avvik gjelder eldre rørdeler og stoppekran.

Stoppekran.

- Det er ikke behov for utbedringstiltak siden anlegget fungerer i dag, men ut ifra alder kan skader plutselig oppstå på eldre anlegg.

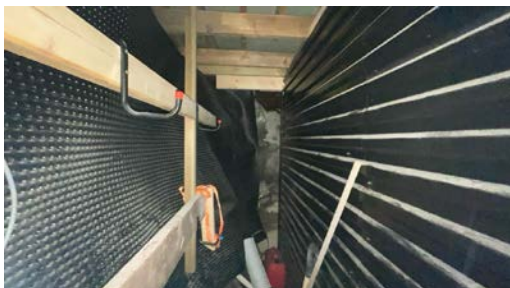
Det er registrert fuktsperre mot terreng, drensør i plast og naturlig drenering på terreng.

Fuktsikring mot garasje og synlig plast mot terreng er montert i 2019.

Utsnitt fuktsikring.

- Andre tiltak:
- Drenering må overvåkes, og utbedringer må utføres etter behov.
