Prisant.:	Kr 4 300 000,-
Omkostn.:	Kr 127 550,-
Total ink omk.:	Kr 4 427 550,-
Selger:	Andre Andreassen
Salgsobjekt:	Fritidseiendom
Eierform:	Eiet
Byggeår:	1993
BRA-i/BRA Total	56/56 kvm
Tomtstr.:	1238 m ²
Soverom:	2
Antall rom:	3
Gnr./bnr.	Gnr. 80, bnr. 107
Oppdragsnr.:	1317250030

Et lite drømmested med mulighet for båt og bading.

Fritidsbolig
Isnesheia 4
3967 Valle

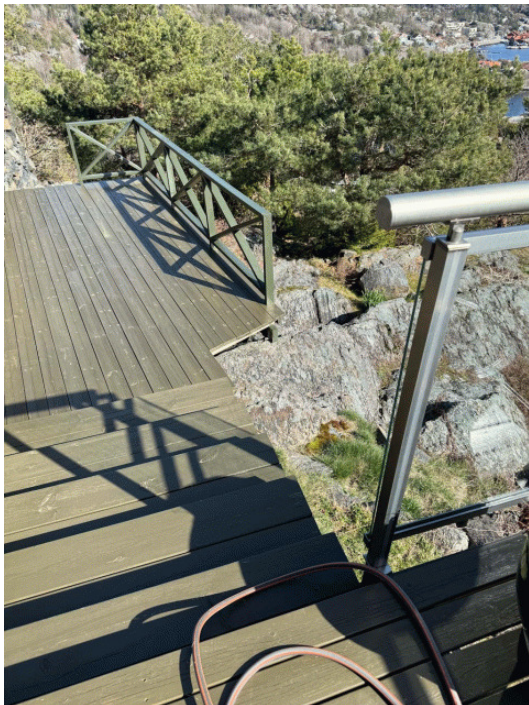
Bjelkelag med terrassebord og rekkverk av tre. Det registreres en rekkverkshøyde på 0,77m og 0,89m hvor kravet etter gjeldende byggeforskrift er 1m. Det ble avdekket noe svakheter i forankringen og noe av rekkverket og manglende barnesikring på rekkverket til nedre terrasse. Trappene ned til terrassen mangler også tilstrekkelig rekkverk. Det bemerkes også noe avskalling av maling/beis. For øvrig fremstår terrassen i god stand uten skader med behov for tiltak.

Bjelkelag med terrassebord og rekkverk av glass og aluminium. Det registreres tilfredsstillende høyde på rekkverk med 1m og barnesikring mellom terrassebord og rekkverk. Det bemerkes noe svakheter i forankringen av terrassen og rekkverket. For øvrig fremstår terrassen i normalt god stand uten skader med behov for tiltak.

Bjelkelag med terrassebord og rekkverk av tre. Det registreres en rekkverkshøyde på 0,76m og 0,9m hvor kravet etter gjeldende byggeforskrift er 1m. Det ble avdekket manglende barnesikring på rekkverk tilhørende terrassen. For øvrig fremstår terrassen i god stand uten skader med behov for tiltak.

TG3 vurderes grunnet manglende rekkverk på enkelte trapper og manglende barnesikring på enkelte rekkverk.

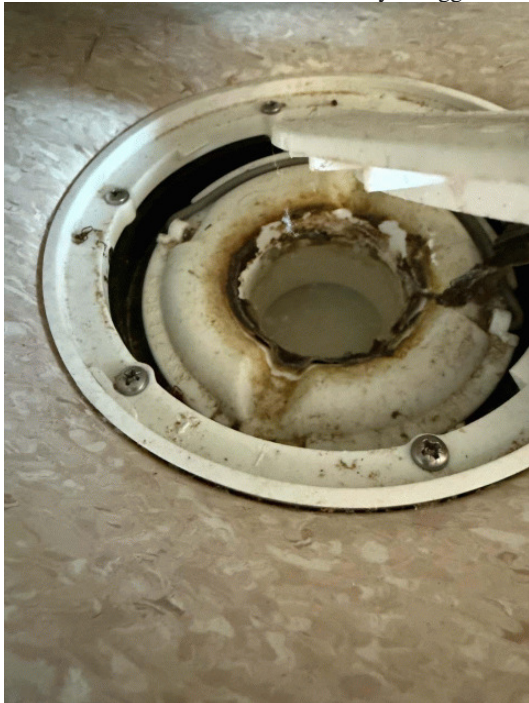
Fall på gulv ble kontrollert med laser og det registreres 0mm fall over en lengde på ca. 2m ut fra dørterskel mot sluk. Det bemerkes noe fall 5cm rundt sluk. Viktig å merke seg at det er krav til 20mm fall over denne lengden. Overflatene for øvrig fremstår i normalt god stand, uten tegn til skader.

Det ble ikke avdekket skader eller synlige svekkelser ved vinylbelegget, men en bør være oppmerksom på at vinylbelegg er en bygningsdel som har en forventet tid for utskifting.

Det ble ikke foretatt hulltaking og fuktmåling i tilstøtende vegg for våtsonen, da vannrørene kommer opp fra gulvet og tilstøtende vegg for våtzone (gulv) er yttervegg. Det ble foretatt overflatesøk uten nevneverdige fuktverdier.

Tettedetaljer ved rørgjennomføringer tilknyttet vann og avløp til servant og dusjkabinett er usikker. Fare for fukt i konstruksjon. Tettedetaljer bør fornyes.

TG2 vurderes grunnet ingen synlig belegg under klemring og tettedetaljer rundt rørgjennomføringene er usikre.
