Nikolaismauet 4A, 5003 BERGEN

**Unik perle i hjertet av Bergen!  
Sjarmerende leilighet m/stort  
anneks, for en behagelig livsstil  
nær alt byen har å by på**

- Leilighet
- Nikolaismauet 4 A, 5003 BERGEN
- BERGEN kommune
- # gnr. 167, bnr. 1538, snr. 2

Befaringsdato: 12.12.2024

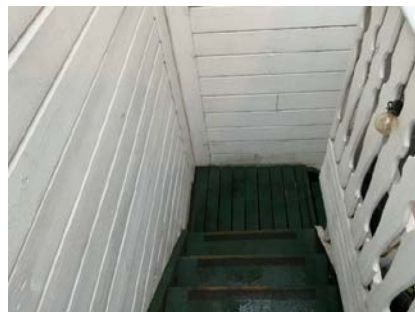
### Vurdering av avvik:

- Det er avvik:

Kostnads konsekvens Avvik må utbedres.

**Kostnadsestimat: Under 10 000**

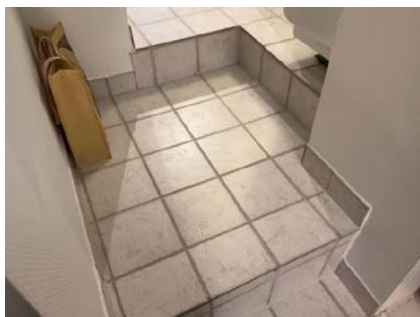
## Vurdering av avvik:

## Konsekvens/tiltak

- Håndløper må monteres på vegg for å tilfredsstille krav på byggetidspunktet.

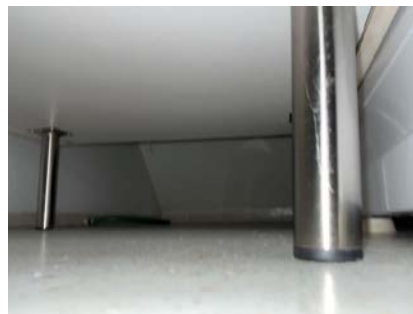
Slange for avrenning av vann, amatørmessig løsning

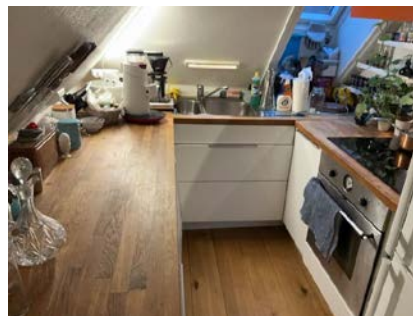
## Vurdering av avvik:

- Det er påvist skader/fuktskjolder i kjøkkengulvet.
- Det er avvik:

Eldre skade i parkett på kjøkken

- Tiltak:

Kostnadskonsekvens for å utbedre avvik.
