Rekkeveien 5, 1930 AURSKOG

Pent og velholdt rekkehus med alt på ett plan - Kjøkken fra 2021 - 2 solrike terrasser - Carport - Rolig og attraktivt!

Befaringsdato: 05.03.2025 Rapportdato: 17.03.2025 Oppdragsnr.: 11763-25018 Referansenummer: YT3291

Autorisert foretak: KA Bygg og Takst AS

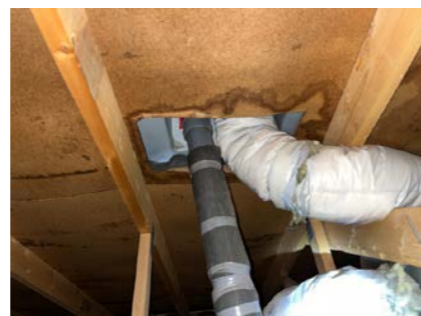
- Det er påvist avvik rundt gjennomføringer i takflaten.

Det er noe fuktskjolder i undertak ved takhatt for lufting/ventilasjon. Ukjent årsak.

Fuktmerker i undertak i gjennomføring.

Det bør gjøres ytterligere undersøkelser og evt. utbedring av tetting rundt takhatt.

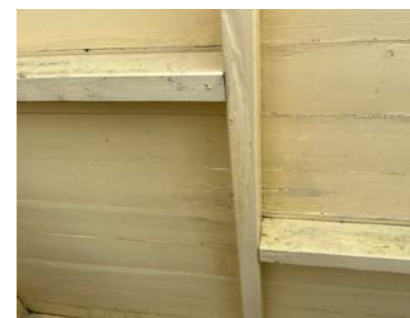
- Det er påvist fukt-/råteskader i konstruksjonen.
- Det er værslitt/oppsprukket trevirke/trepaneler.

Levegg med råteskader i bindingsverk og panel.

Terrassegulv med værslitasje. Noe begynnende råteskader i endeved på terrassegulv på baksida av boligen.

Råteskade i levegg.

Det må påregnes utskifting av råteskadet levegg og vask/rens og overflatebehandling av terrassegulv.
