Velkommen til Nysetvegen 515, Etnedal

**Enkel hytte usjenert beliggende  
i trivelig hytte- og stølsområde.  
Oppussingsbehov. Sommervei.**

# Tilstandsrapport

## FRITIDSBOLIG

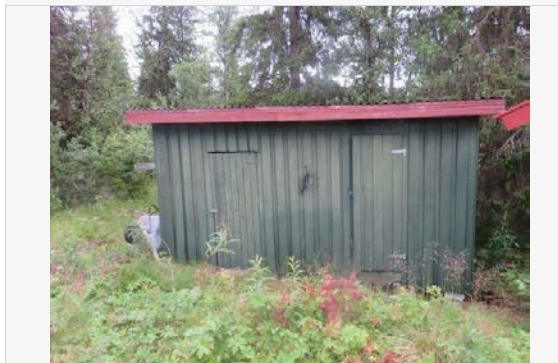
### Uthus

Fundamentert på naturstein. Bygget i bindingsverk med stående kledning. Skrå takkonstruksjon tekket med metallplater. Innvendig er det tregulv og plater på vegger og himling i ene boligen. Labank dører. Lekkasje fra taket i ene rommet. Bygget har nivåforskjeller, konstruksjonen ligger helt ned til bakkenivå på oversiden. Bygget bærer preg av manglede vedlikehold.

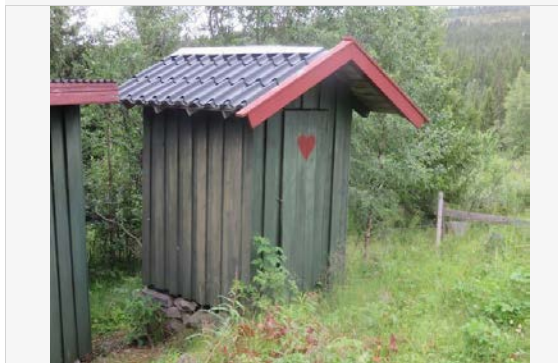
### Utedo

Fundamentert på naturstein. Bygget i bindingsverk med stående kledning. Mønet takkonstruksjon tekket med taksteinplater. Innvendig er det tregulv. Labankdører. Lekkasje fra taket i ene rommet. Bygget har nivåforskjeller. Bærer preg av manglede vedlikehold.
