Om Briskehallvegen 8

Tilstandsrapport

FRITIDSBOLIG

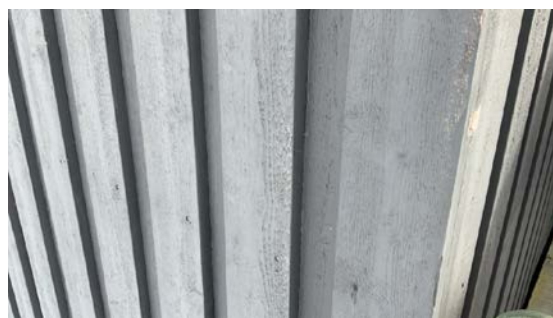
- Det er påvist andre avvik:

Vedlikeholdsbehov

- Det må foretas tiltak for å lukke avviket.

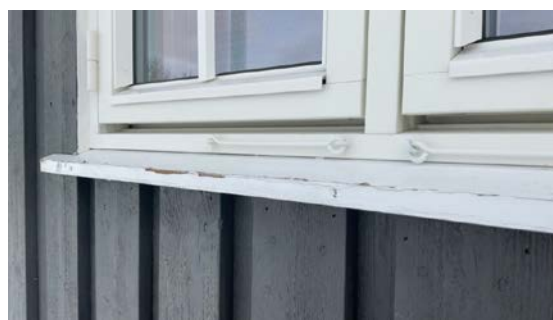
Vedlikeholdsbehov

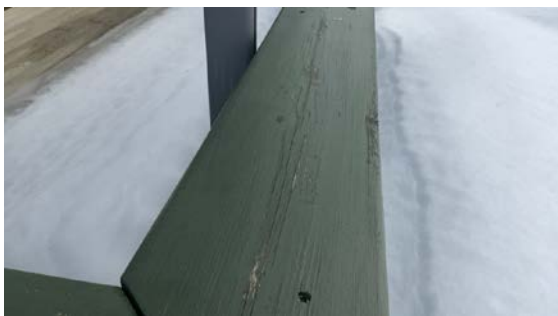
- Balkonger/terrasse er snødekt og derfor ikke nærmere vurdert.
- Det er påvist andre avvik:

Vedlikeholdsbehov

- Det bør foretas nærmere undersøkelser av balkong/terrasser når den er snøfri.
- Det må foretas tiltak for å lukke avviket.

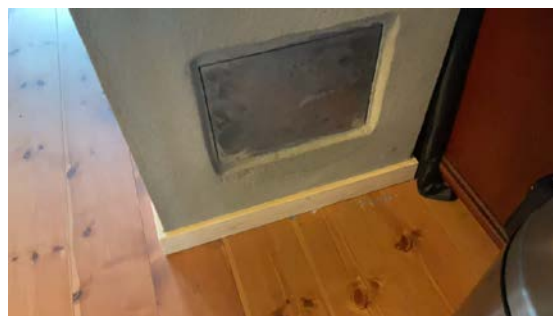
Avstand til brennbart materiale er for kort ihenhold til krav

- Det anbefales å montere ildfast plate under luker på pipe.

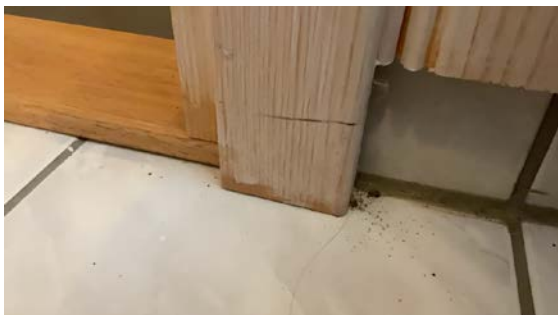
- Det er påvist mangelfull/feil utførelse rundt rørgjennomføringer e.l. som gir fare for fukt i konstruksjonen i våtsone.

Ingen oppbrett av membran ved terskel, bak list var det utetthet i overgang der synlig filtremse for bruk av tettesjikt i gulv/vegg ikke var påsmurt og anbefaler nærmere undersøkelse og tiltak. List er ført ned på gulv og fare for fuktoppsug ved overgang i endevend

- Det må foretas lokale tiltak for å utbedre utettheter på våtrommet.
