**Endrestø- Flott stor leilighet over to plan. To vestvendte balkonger med utsikt.**

# Tilstandsrapport

📍 Kvernbekkveien 8U , 4073 RANDABERG

# gnr. 60, bnr. 447, snr. 11

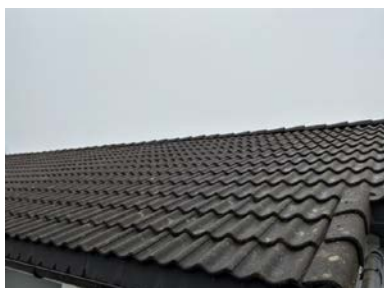
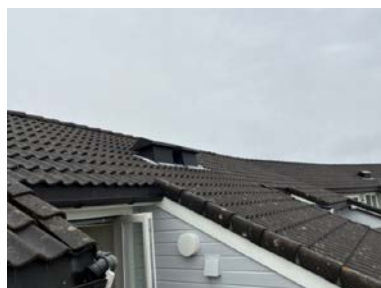
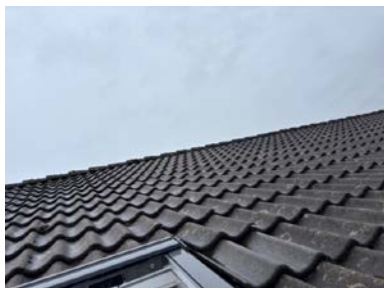
Dvs at det er overflaten som er vurdert. Takpapp, lekter, strø og innfestning av panner er ikke mulig å kontrollere. Siden taket (takkonstruksjon, taktekking og skorstein) kun er observert fra balkong, er vurderingen begrenset av dette. Det er ikke sikkerhetsmessig forsvarlig å bevege seg ut på taket eller observere fra stige. Selv om det ikke er avdekket skader under befaringen, betyr ikke dette at det ikke foreligger skader som en besiktigelse på taket kan avdekke. Vær oppmerksom på denne risikoen. En undersøkelse av taket kan utføres av en fagperson under tilstrekkelige sikkerhetsforhold.

- Når taktekking og undertak begynner å bli gamle, øker risikoen for lekkasjer, noe som kan føre til omfattende og kostbare reparasjoner av underliggende konstruksjoner dersom en ikke foretar tiltak på konstruksjonene før dette oppstår.

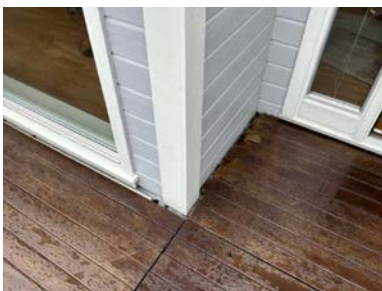
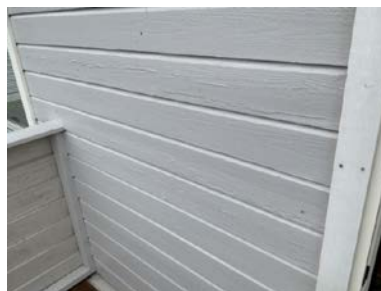
Manglende ventilasjon og slitasje kan føre til økt risiko for fuktskader og råte i veggkonstruksjonen.

Det bør etableres tilstrekkelig avstand mellom kledning og balkongdekke for å sikre god ventilasjon bak kledningen, samt utbedre eller skifte ut slitt kledning ved balkongen i 3. etasje.

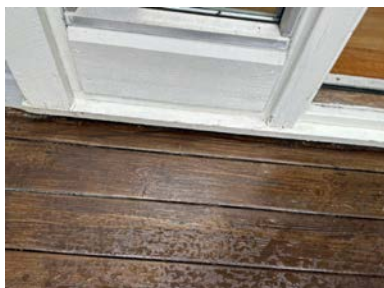
- Karmene i dører er værslitte utvendig og det er sprekker i trevirket.

- Det må foretas lokal utbedring.

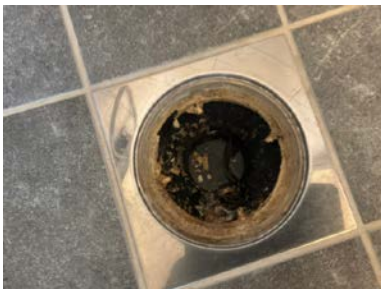
- Det er viktig å merke seg at levetiden til en membran varierer basert på kvalitet, installasjon og bruk. Eldre membraner kan bli sprø og sprekke opp, noe som fører til at de mister sin vanntettende funksjon. Dette kan resultere i vannlekkasjer gjennom vegger og gulv og fuktskader.
- Det må innhentes dokumentasjon. Manglende membran/tettesjikt medfører risiko for lekkasjer og fukt i konstruksjonen.
- Eldre sluk av plast er ofte utsatt for lekkasjer og særlig i overganger. Eventuelle lekkasjer kan medføre fuktskader på tilleggende konstruksjoner.

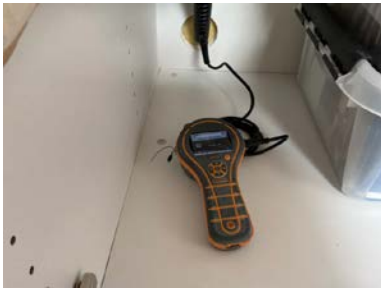
Hulltaking er foretatt uten å påvise unormale forhold. Bilde av måleapparatet viser tre streker, eller ingen utslag. For å få utslag må det være noe fukt som leder spenningen mellom piggelektrodene. I dette tilfellet er det altså ingen målbar fukt som kan lede spenning.

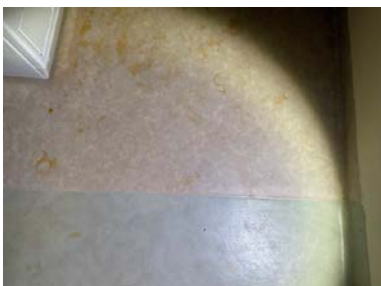
Ingen umiddelbare tiltak.

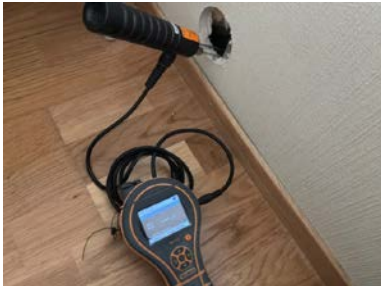
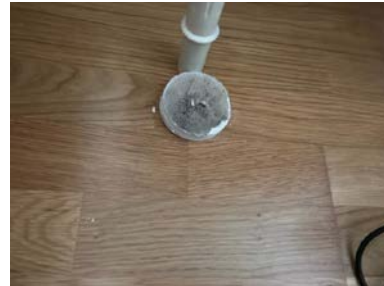
Materialer som er brukt på våtrommet som f.eks membran, fliselim, vinylbelegg osv ansees å ha en svært redusert levetid, og derfor også påfølgende fare for utettheter og lekkasjer. Tg 3 settes av den grunn som en følge av alder, men også grunnet faren for følgeskader ved en evt lekkasje.

Baksiden av gipsen som ble boret ut av veggen har spor etter svertesopp, dette kan skyldes fukt som har oppstått på ett tidligere tidspunkt.

- Manglende oppgradering av våtrommet medfører høy risiko for at konstruksjonene ikke vil tåle vanlig bruk av vann eller lekkasjer. Dette kan føre til fuktskader på tilstøtende konstruksjoner.

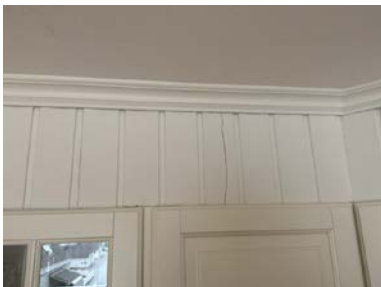
Sprekk i vegg over skap.

Ingen umiddelbare tiltak.
