Professor Lochmanns gate 2A, 0559 OSLO

**Sjarmerende og lys 2-roms med  
attraktiv beliggenhet, fin  
planløsning og god takhøyde på  
2,9 M. Stukkaturer og rosett.**

# Tilstandsrapport

# gnr. 228, bnr. 264, snr. 9

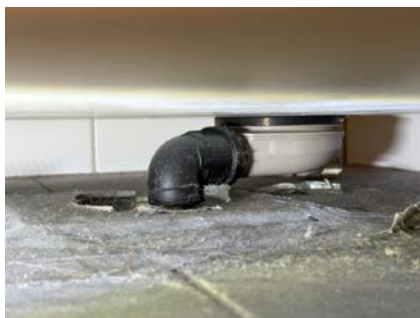
- Det er påvist at høydeforskjell fra topp slukrist til gulv/synlig topp membran ved dørterskel er mindre enn 25 mm.
- Det er påvist avvik i fallforhold til sluk i forhold til krav i forskrift på byggetidspunktet.

Sluk under dusjkabinett.

- Våtrommet fungerer med dette avviket.
- Andre tiltak:

- Sluket må sjekkes og rengjøres jevnlig.
- Andre tiltak:
