Stensbakkvegen 32, 2320 FURNES

**Moderne enebolig med høy standard fra 2015. Solrik tomt, flott utsikt og solide leieinntekter.**

| Tilstandsrapport ..... | 52 |

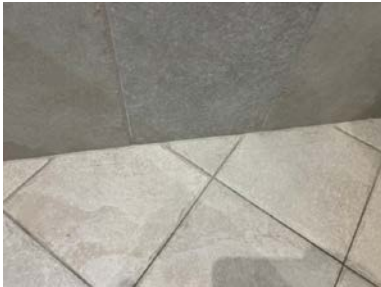
- Våtrommet fungerer med dette avviket.

Fliser med riss (hår-riss).

**Kostnadsestimat:** Ingen umiddelbar kostnad

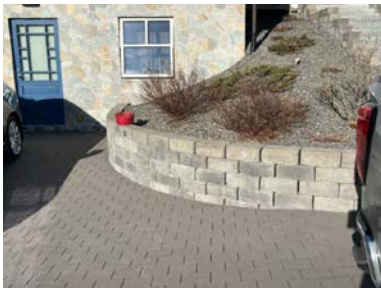
Forstøtningsmur er av stablestein- belegningsstein ved parkeringsplass og høyde er på det meste ca. 66 cm. Generelt: Nivåforskjell på mer enn 0,5 meter der det er hardt underlag som betong, asfalt, steinheller og lignende, må sikres med rekkverk, gjerde, tett vegetasjon eller liknende slik at fallskader forebygges. Det er beplantet område på oversiden av støttemuren, og det er derfor vurdert å ikke være ett naturlig gangareale fra oversiden.

Høyeste punkt er ca. 66 cm.

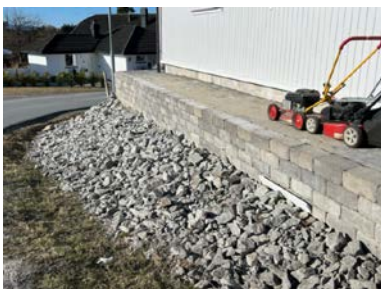
- \* Tomteforhold > Forstøtningsmur - 2: Det er påvist andre avvik: Støttemur ved garasje har noe skjevheter.
- \* Våtrom > Sokkeletasje > Bad 2 > Overflater Gulv - 2: Det er påvist sprekker i fliser. 3 stk gulvfliser med riss-sprekker (småsprekker "hår-riss") langs vegg mot trapperom.

Støttemur ved garasje.

- Det må foretas tiltak for å lukke avviket.

**Kostnadsestimat: Ingen umiddelbar kostnad**
