**Salgsobjekt:** Enebolig  
**Eierform:** Eiet  
**Byggeår:** 2021  
**BRA-i/BRA Total** 190/190 kvm  
**Tomtstr.:** 542.6 kvm  
**Soverom:** 4  
**Antall rom:** 6  
**Gnr./bnr.** Gnr. 61, bnr. 812  
**Oppdragsnr.:** 1411260013

# Lekker nyere enebolig med 4 soverom - Utsikt - sol ! - Garasje - Romslig uteplass - Familievennlig

# Tilstandsrapport

## ENEBOILIG

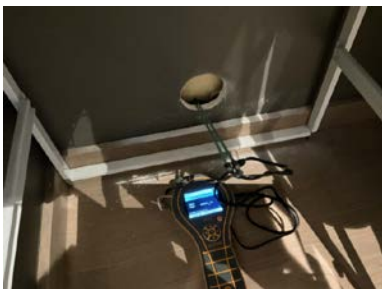
### 1 TG 0 Tilliggende konstruksjoner våtrom

Hulltaking er foretatt uten å påvise unormale forhold. Hulltaking er foretatt i garderobe bak våtsone for dusjen. Fuktkvotemåling (vekt%) i konstruksjonen ble målt til under 6.

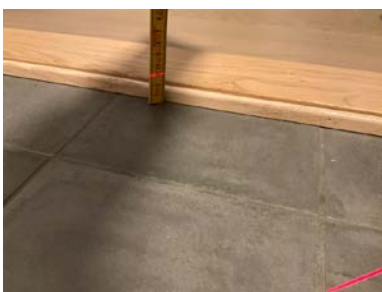
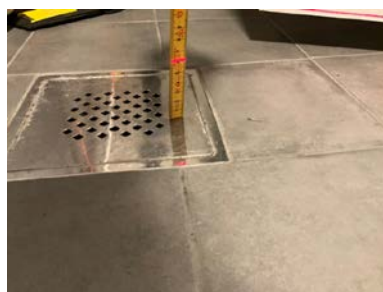
### 1 TG 1 Overflater Gulv

Det er flislagt gulv med elektriske varmekabler. Det er ca 30 mm. høydeforskjell fra flis ved dør til slukrist.

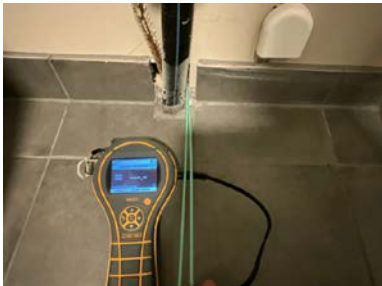
### 1 TG 0 Tilliggende konstruksjoner våtrom

Måling er foretatt uten å påvise unormale forhold. Målingen er utført i hull rundt rørgjennomføringer i bunn av vegg mot badet. Fuktkvotemåling (vekt%) i konstruksjonen ble målt til under 6.  
Hullet er tettet av eier etter befaringen.
