**Salgsobjekt:** Enebolig  
**Eierform:** Eiet  
**Byggeår:** 2021  
**BRA-i/BRA Total** 190/190 kvm  
**Tomtstr.:** 542.6 kvm  
**Soverom:** 4  
**Antall rom:** 6  
**Gnr./bnr.** Gnr. 61, bnr. 812  
**Oppdragsnr.:** 1411260013

# Lekker nyere enebolig med 4 soverom - Utsikt - sol ! - Garasje - Romslig uteplass - Familievennlig

# Tilstandsrapport

## ENEBOILIG

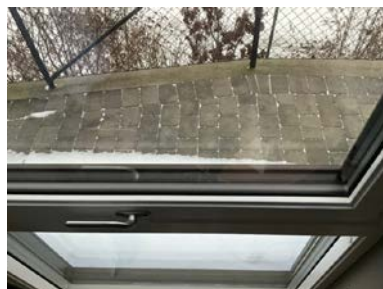
## TG 1 Vinduer

Bygningen har malte trevinduer med 3-lags glass.

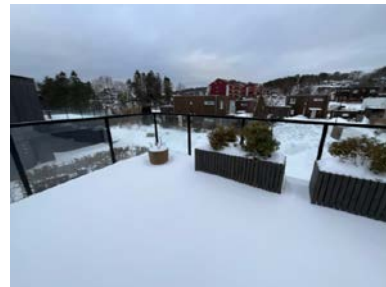
### Vurdering av avvik:

- Det bør foretas nærmere undersøkelser av balkong/terrasse når den er snøfri.

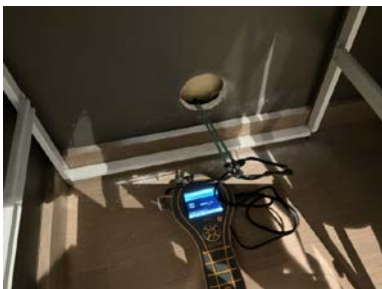
### 1 TG 0 Tilliggende konstruksjoner våtrom

Hulltaking er foretatt uten å påvise unormale forhold. Hulltaking er foretatt i garderobe bak våtsone for dusjen. Fuktkvotemåling (vekt%) i konstruksjonen ble målt til under 6.

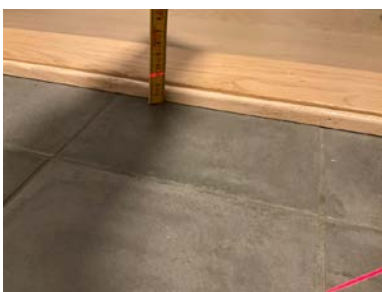
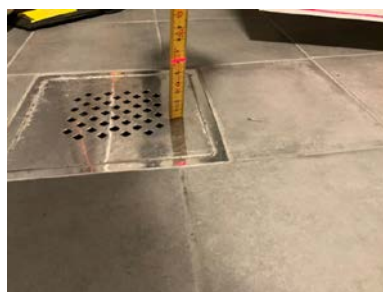
### TG 1 Overflater Gulv

Det er flislagt gulv med elektriske varmekabler. Det er ca 30 mm. høydeforskjell fra flis ved dør til slukrist.

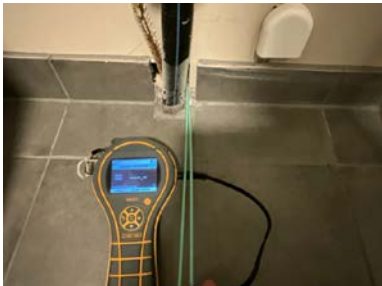
### 1 TG 0 Tilliggende konstruksjoner våtrom

Måling er foretatt uten å påvise unormale forhold. Målingen er utført i hull rundt rørgjennomføringer i bunn av vegg mot badet. Fuktkvotemåling (vekt%) i konstruksjonen ble målt til under 6.  
Hullet er tettet av eier etter befaringen.
