Lekker nyere enebolig med 4 soverom - Utsikt - sol ! - Garasje - Romslig uteplass - Familievennlig

Befaringsdato: 28.01.2026

Tilstandsrapport

ENE BOLIG

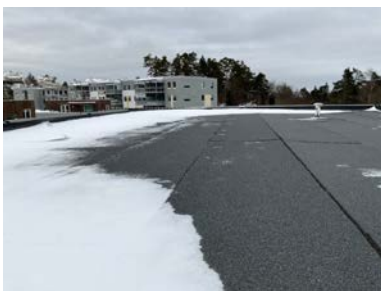
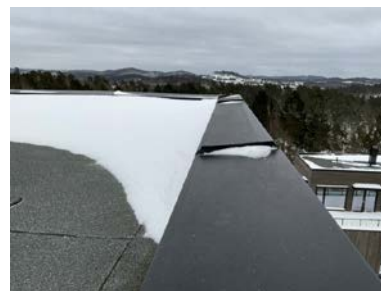
Nedløp og beslag

Takrenner, nedløp og beslag av metall.

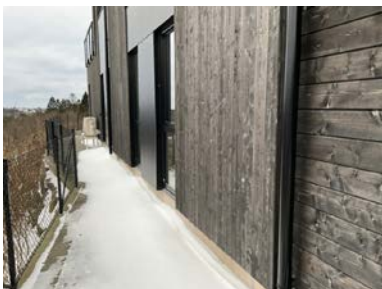
Det er utført en grundig vurdering av kledningen på bygningen. Under inspeksjonen er det sett etter skader, sprekker og tegn på råteskade.

Det er utført stikktaking på typiske tilfeldig utvalgte skadesteder, inkludert nedkanten på deler av panelet og områdene rundt vinduene, for å avdekke om det foreligger skjulte skader.

Videre er det sett på vedlikeholdsnivået, og vurdert om disse faktorene kan resultere i en forkortet levetid for kledningen

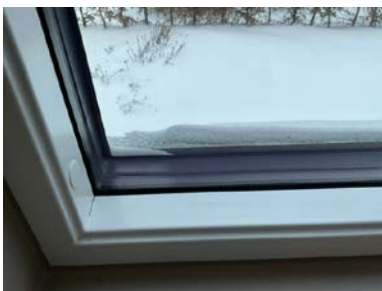
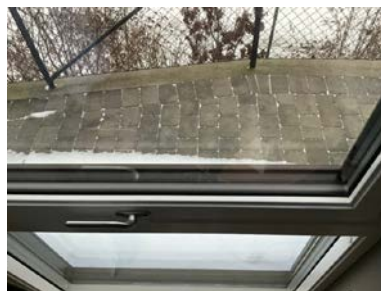
Vinduer

Bygningen har malte trevinduer med 3-lags glass.

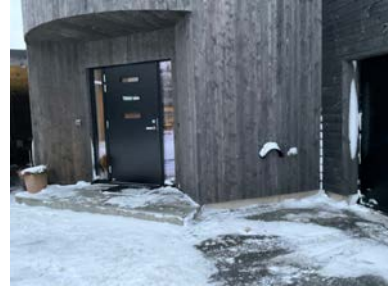
Dører

Bygningen har malt hovedytterdør, malt balkongdør i tre og skyvebalkongdør i malt tre.

Port av metall.

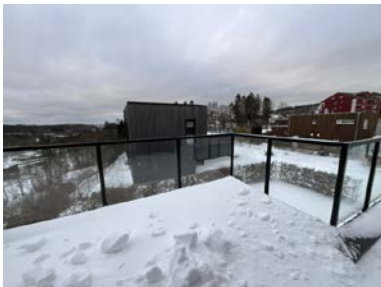
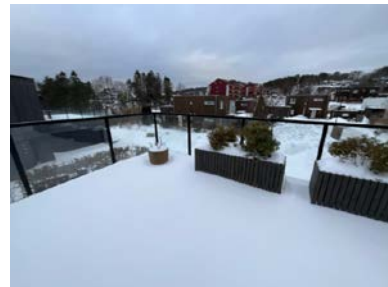
TG I U Balkonger, terrasser og rom under balkonger

Veranda med utgang fra stue. Dekke av terrassebord. Rekkverk av tre, metall og glass.

- Det bør foretas nærmere undersøkelser av balkong/terrasser når den er snøfri.

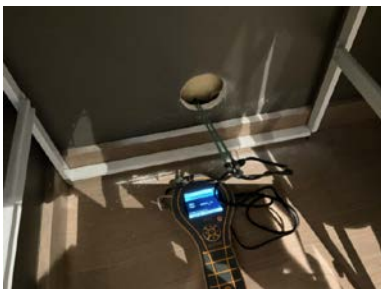
📍 TG 0 Tilliggende konstruksjoner våtrom

Hulltaking er foretatt uten å påvise unormale forhold. Hulltaking er foretatt i garderobe bak våtsone for dusjen. Fuktkvotemåling (vekt%) i konstruksjonen ble målt til under 6.

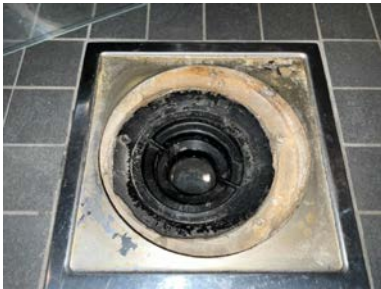
1 TG 1 Sluk, membran og tettesjikt

Det er plastsluk og smøremembran med dokumentert utførelse.

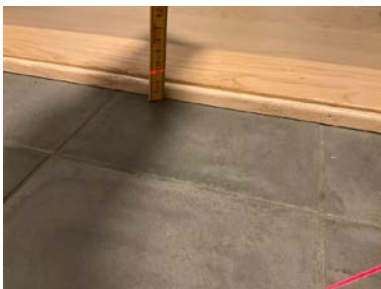
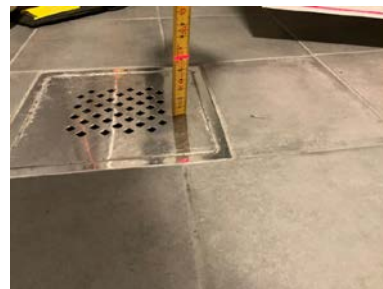
TG 1 Overflater Gulv

Det er flislagt gulv med elektriske varmekabler. Det er ca 30 mm. høydeforskjell fra flis ved dør til slukrist.

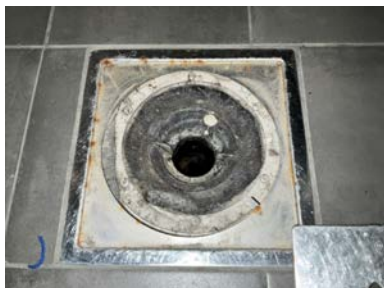
TG 1 Sluk, membran og tettesjikt

Det er plastsluk og smøremembran med dokumentert utførelse.

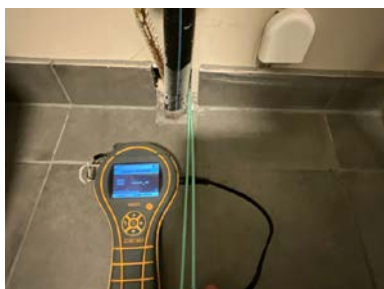
TG 0 Tilliggende konstruksjoner våtrom

Måling er foretatt uten å påvise unormale forhold. Målingen er utført i hull rundt rørgjennomføringer i bunn av vegg mot badet. Fuktkvotemåling (vekt%) i konstruksjonen ble målt til under 6. Hullet er tettet av eier etter befaringen.
