Kløverveien 8, 1850 MYSEN

**Praktisk enebolig med 4 soverom,  
garasje og attraktiv beliggenhet i  
Mysen sentrum**

# Tilstandsrapport

Befaringsdato: 05.02.2026

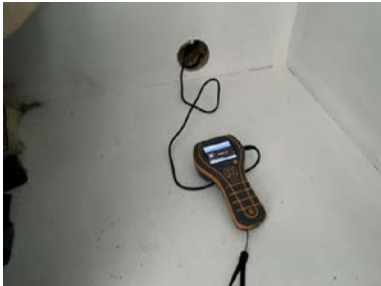
## UNDERETASJE > VASKEROM

### 1 TG 3 Generell

- Vaskerommet bør oppgraderes med godkjent tettesjikt for å tåle normal bruk som våtrom etter dagens krav. Rommet kan i dag fortsatt brukes, men manglende tetthet innebærer økt risiko for lekkasjer og fuktskader i tilstøtende konstruksjoner.

**Kostnadsestimat: 20 000 - 100 000**

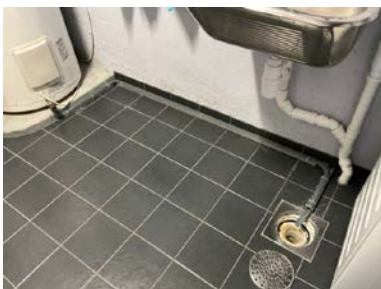
Vaskerom i kjeller, med fliser på gulvet, lagt i 2016. Rommet er innredet med utslagsvask i rustfritt stål, og det er opplegg og plass til vaskemaskin. Naturlig ventilering av rommet. Det er lagt elektriske varmekabler i gulvet.

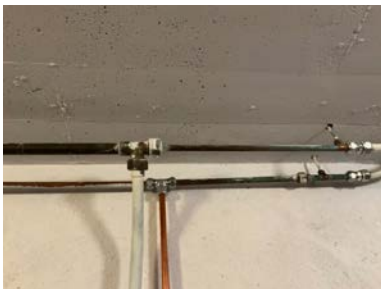
#### TG 2 Avløpsrør

Det er avløpsrør av støpejern og plast. Røropplegg fra byggeåret og 2015.
