Tilstandsrapport

Boligbygg med flere boenheter og næringsvirksomheter.

Kirkegata 11 A, 3616 KONGSBERG

Befaringsdato: 06.01.2025

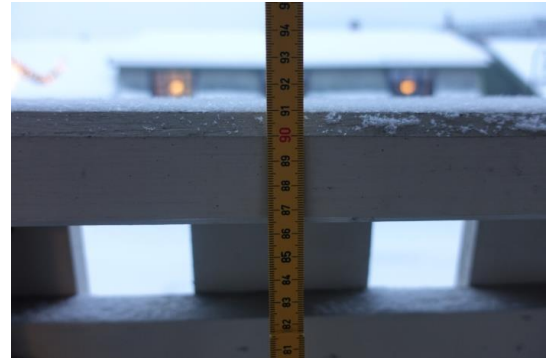
TG 2 Balkonger, terrasser og rom under balkonger

Veranda med betongdekke.
Det er tak over verandaen.

- Rekkverket er for lavt i forhold til dagens krav til rekkverkshøyder.

- Det er ikke krav om utbedring av rekkverkshøyde opp til dagens forskriftskrav.

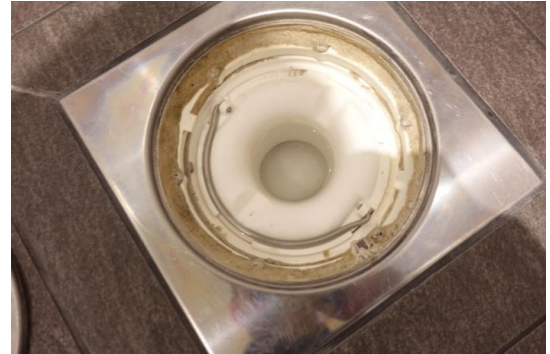
TG 1 Sluk, membran og tettesjikt

Det er plastsluk og smøremembran med ukjent utførelse.

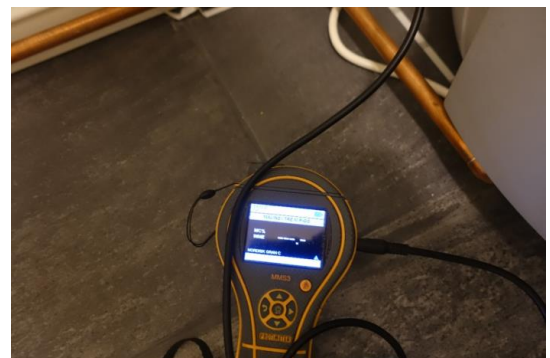
TG 0 Tilliggende konstruksjoner våtrom

Hulltaking er foretatt uten å påvise unormale forhold. Hulltaking er foretatt fra teknisk rom.

Fuktkvotemåling (vekt%) i konstruksjonen ble målt til under 6.
