Idrettsveien 13, 1960 LØKEN

**Lys 3-roms selveierleilighet i
toppetasjen med fin utsikt, stor
balkong og garasjeplass -
barnevennlig beliggenhet!**

Tilstandsrapport

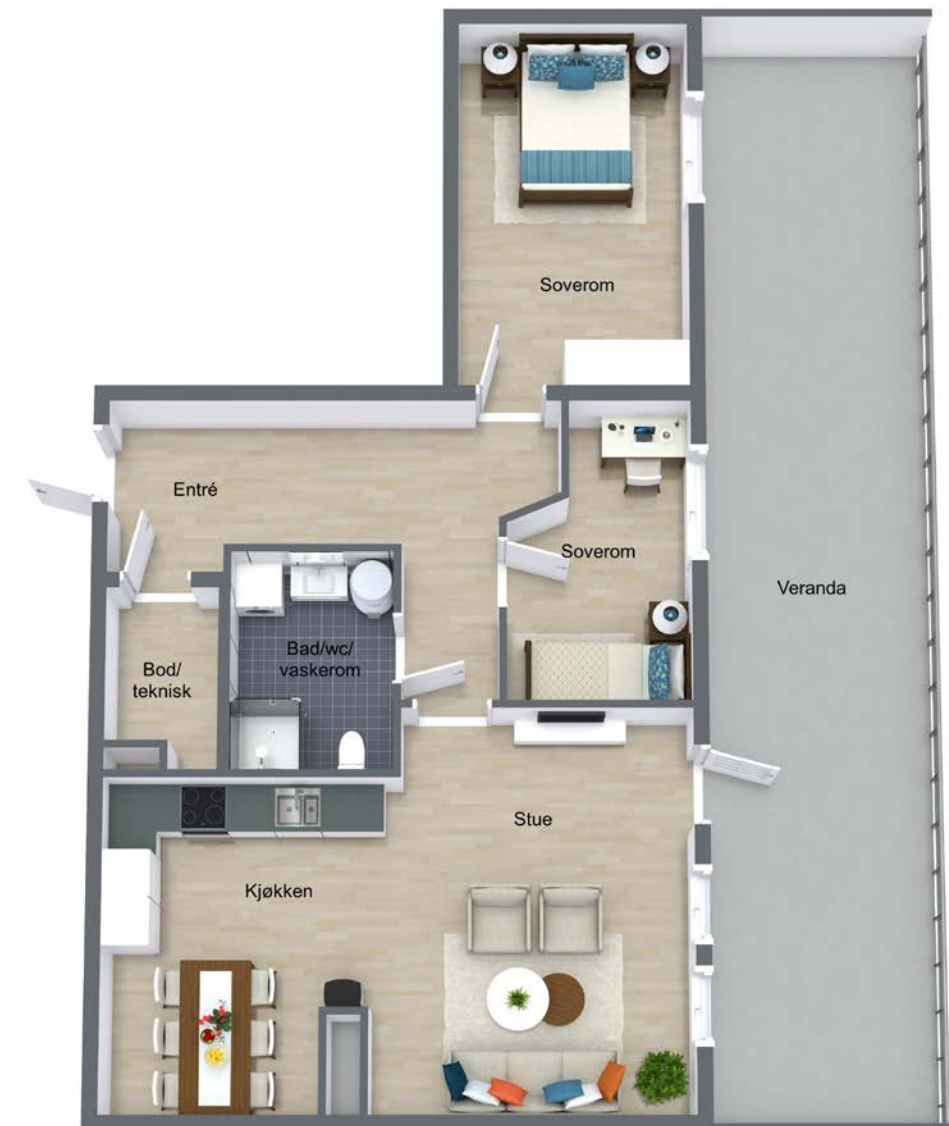
3. etasje

Planskissen er en illustrasjon av boligens planløsning og kan avvike fra bolige
Takstingeniør MNT Petter Larsen. larsen@takspartner.no

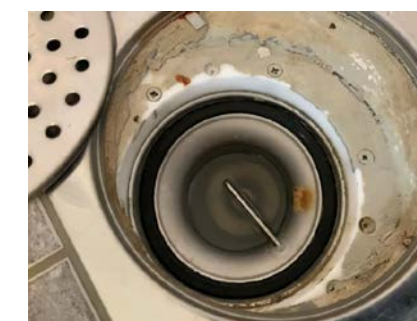
3. ETASJE > BAD/WC/VASKEROM

Det er stålsluk og det er smøremembran fra byggeåret (ukjent utførelse - ikke fremlagt dokumentasjon).
Det er synlig membran i sluket.

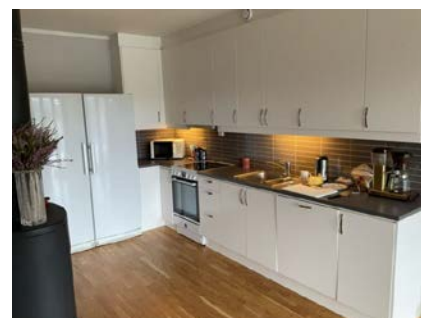
3. ETASJE > KJØKKEN

Det er svelleskade i bunn av sokkelen under innredningen.

Avvikene bør utbedres.

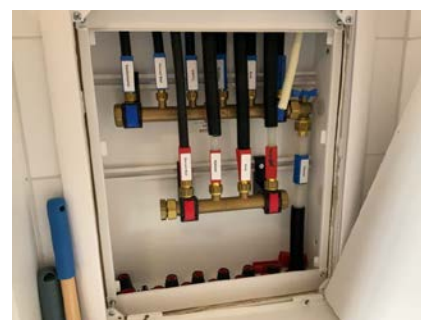
Innvendige vannrør er av plast (rør i rør). Fra byggeåret. Det er besiktiget i rørskap som er plassert på badetrom.
