Rødstrupeveien 21, 1529 MOSS

**Moderne rekkehus med 3 soverom  
på Øreåsen – Perfekt for  
barnefamilier med nyere bad,  
garasje og solrike uteplasser!**

Befaringsdato: 11.04.2025

Rapportdato: 23.04.2025

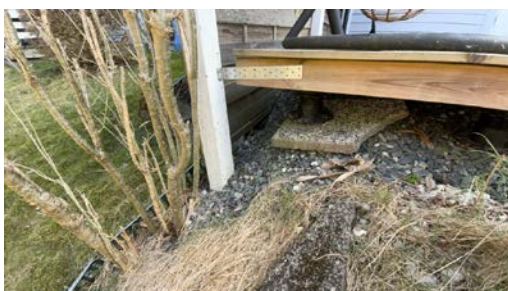
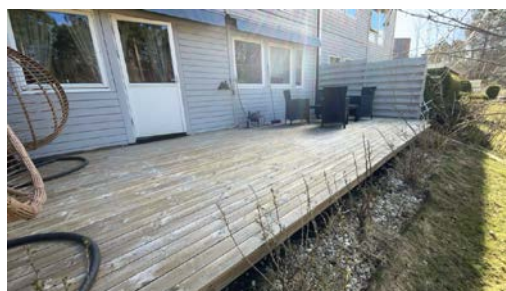
Vurdering av avvik: Rekkverket er for lavt i forhold til dagens krav til rekkverkshøyder.

- Rekkverkshøyde må endres for å tilfredsstille krav på byggemeldingstidspunktet.
- Tiltak:

Tiltak for oppretting av terrasse med stabilisering av masser. Øke høyden på rekkverk til 100 cm.

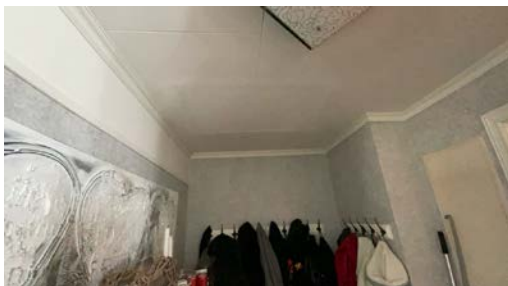
Etasjeskiller er av trebjelkelag og støpt gulv på grunn. Kontroll utføres i 2 rom i hver etasje. Vurderingene gjøres som stikkprøver ut fra oppmåling på avvik høyde i hele rommet og et punkt innenfor en sirkel på diameter 2 meter. Tilstandsgrader gis i henhold til beskrivelsen som ligger i NS 3600.

Vurdering av avvik: Det er målt høydeforskjell på mellom 15-30 mm gjennom hele rommet. Tilstandsgrad 2 gis med bakgrunn i standardens krav til godkjente måleavvik. Målt høydeforskjell på mellom 10 - 20 mm innenfor en lengde på 2 meter.

Avvik 1. etg. stue/kjøkken 20 mm i hele rommet, høyeste punkt ved yttervegg mot trapp, laveste punkt på kjøkken inn mot innredning. Avvik innenfor 2 meter 8 mm. Avvik 1. etg. vindfang 12 mm i hele rommet, laveste punkt mot stue/kjøkken og høyeste punkt ved ytterdør. Avvik innenfor 2 meter 10 mm. Avvik kjeller i soverom ved bod 5 mm i hele rommet og 5 mm innenfor 2 meter. Avvik kjeller stort soverom 9 mm i hele rommet og 5 mm innenfor 2 meter.

Etasjeskiller er av trebjelkelag og støpt gulv på grunn.

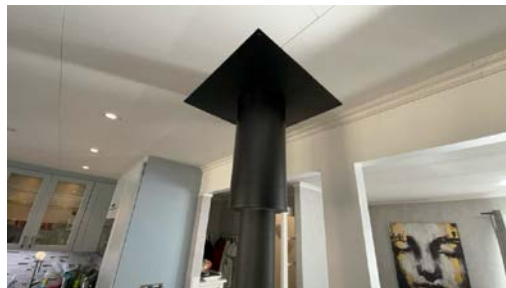
Gulvet har belegg. Veggene har plater. Hulltaking er foretatt og det er påvist avvik i konstruksjonen. Hulltaking er foretatt ved/i bod. Fuktkvotemåling (vekt%) i konstruksjonen ble målt til 23.

Vurdering av avvik: Det er gjennom hulltaking påvist høyt fuktnivå inne i trekonstruksjonen i hulltakingen, men ikke påvist fuktskader i dette området. Høy luftfuktighet kan over tid føre til muggvekst eller sverting av materialer. Samtidig kan materialer og konstruksjoner bli ødelagt. Det er gjennom målinger påvist høyt fuktnivå i trevegger i underetg./kjeller, det er derfor ikke foretatt hulltaking

Konstruksjonen som er oppført er en kjent risikokonstruksjon på bakgrunn av at isolert innvendig vegg er oppført uten mulighet for utluftning mellom isolert vegg og (kald) mur. Dette gir erfaringsvis utfordringer med kondensering i konstruksjonen som igjen gir utslag i fukt og råteskader i svill på vegg. Denne konstruksjonen er kjent for å ha høy skadestatistikk. Utvendig terreng har også trolig fall inn mot yttervegg noe som igjen gir økt belastning på utvendig drenering som i dette tilfellet trolig er fra byggeår og har høy alder med antatt nedsatt kapasitet.

## TG 2 Rom Under Terreng

*Punktet må sees i sammenheng med 'Drenering'*

Tiltak; Ytterligere undersøkelser må foretas for å få kartlagt tilstanden og omfanget på eventuelle skader. Forholdet må tas opp med styret i borettslaget. Det bør utføres undersøkelser for å avdekket omfang, i ytterste konsekvens vil forholdet også kunne gjelde for resterende del av kjeller som har rom inn mot terreng.

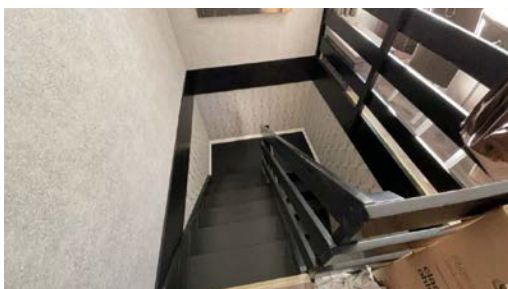
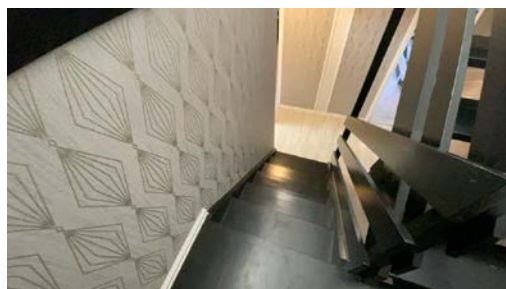
- Det er ikke krav om utbedring av åpninger opp til dagens krav.
- Åpninger er såpass store at det ut ifra sikkerhetsmessige forhold anbefales å lage mindre åpninger.
- Det er ikke krav om utbedring av rekkverkshøyder opp til dagens krav.
- Håndløper må monteres på vegg for å tilfredsstille krav på byggetidspunktet.

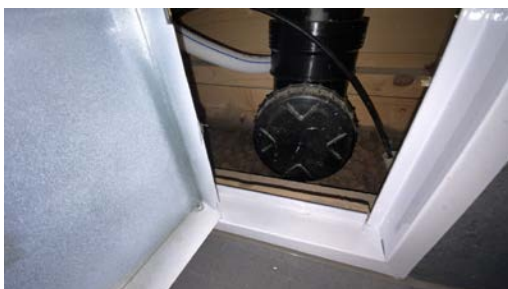
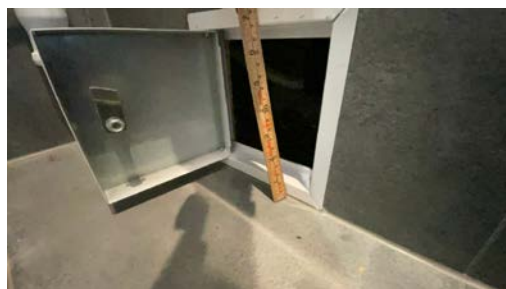
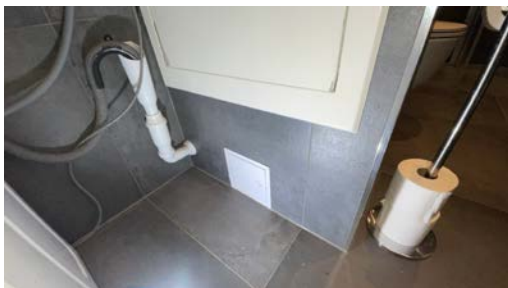
Vurdering av avvik: Det er påvist avvik i fallforhold til sluk i forhold til krav i forskrift på byggetidspunktet. Det er påvist avvik i krav til høydeforskjell/fall-løsning på våtrommet. Det er fall på gulv til sluk. På bakgrunn av valgt løsning uten oppkant 15 mm ved dør på tettesjikt over ferdig flis er kravet fall 1:100 på hele gulvet til sluk. Gulvet mangler noe fall fra område ved dør og inn mot område med dusj.

- Andre tiltak:
- Våtrommet fungerer med dette avviket.

For oppfyllelse av krav i forskrift må det etableres oppkant på membran ved dør 15 mm høyere en topp ferdig flis.

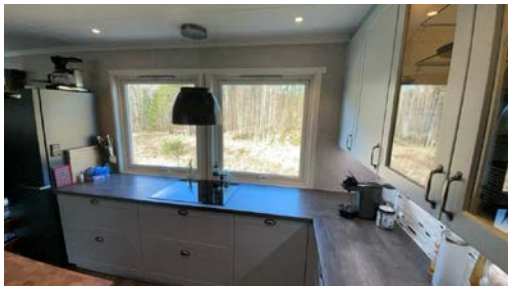
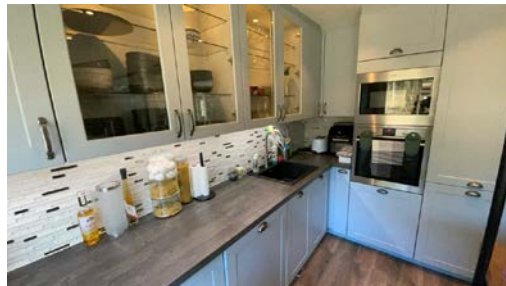
## ETASJE > STUE/KJØKKEN

### TG 2 Avtrekk

- Det bør etableres tilluft til kjøkken.
- Om mulig bør det etableres ventilasjons kanal ut i det fri fra ventilator.

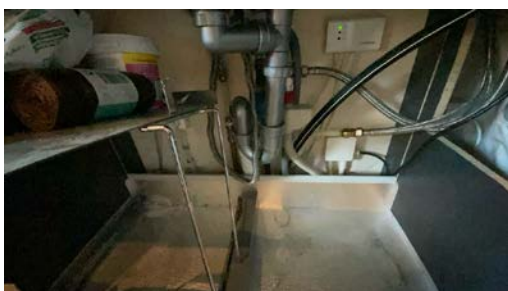
Vurdering av avvik: Kjøkkenet mangler styrt tilluftsventilering. Kjøkkenet har ventilator med omluft (kullfilter).

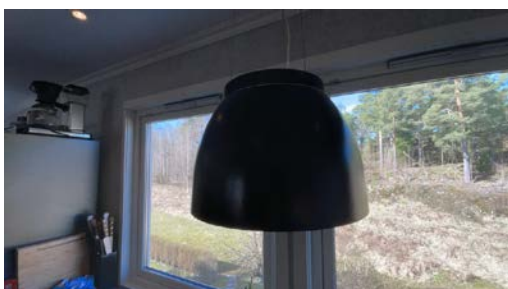
#### Vurdering av avvik:

- Mekanisk avtrekk bør etableres på toalettrom.

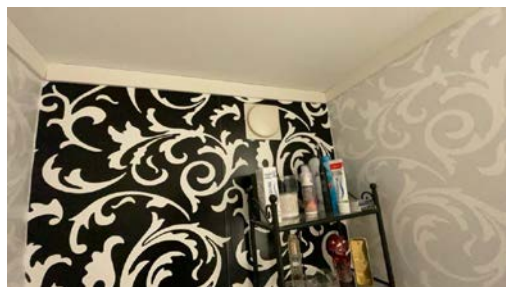
### TG 2 Vannledninger

- Det er ikke behov for utbedringstiltak siden anlegget fungerer i dag, men ut ifra alder kan skader plutselig oppstå på eldre anlegg.

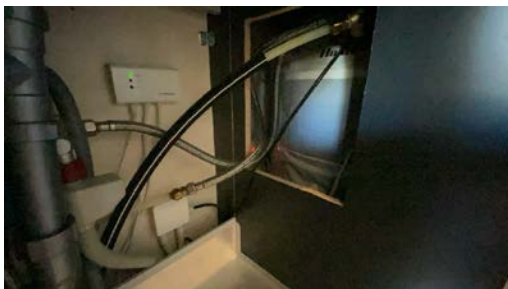
## TG 2 Elektrisk anlegg

Det må utarbeides ny kursoversikt med nødvendig opplysninger.

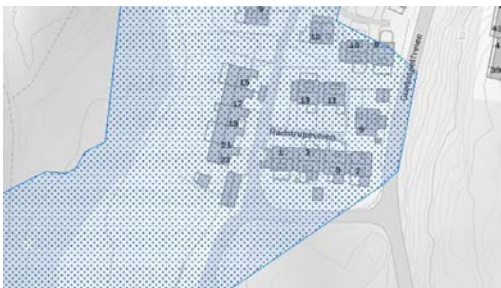
## TG 2 Utvendige vann- og avløpsledninger

Utvendige avløpsrør er av plast og er fra 1983. Det er offentlig avløp via private stikkledninger. Utvendige vannledninger er av ukjent type og er fra 1983. Det er offentlig vannforsyning via private stikkledninger.

- Det er ikke behov for utbedringstiltak siden anlegget fungerer i dag, men ut ifra alder kan skader plutselig oppstå på eldre anlegg.

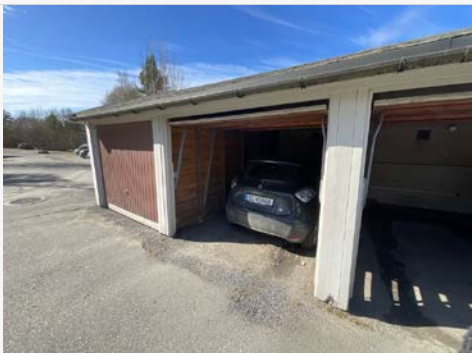
### Garasje

Enkel bygning med skjevheter og etterslep på vedlikehold.

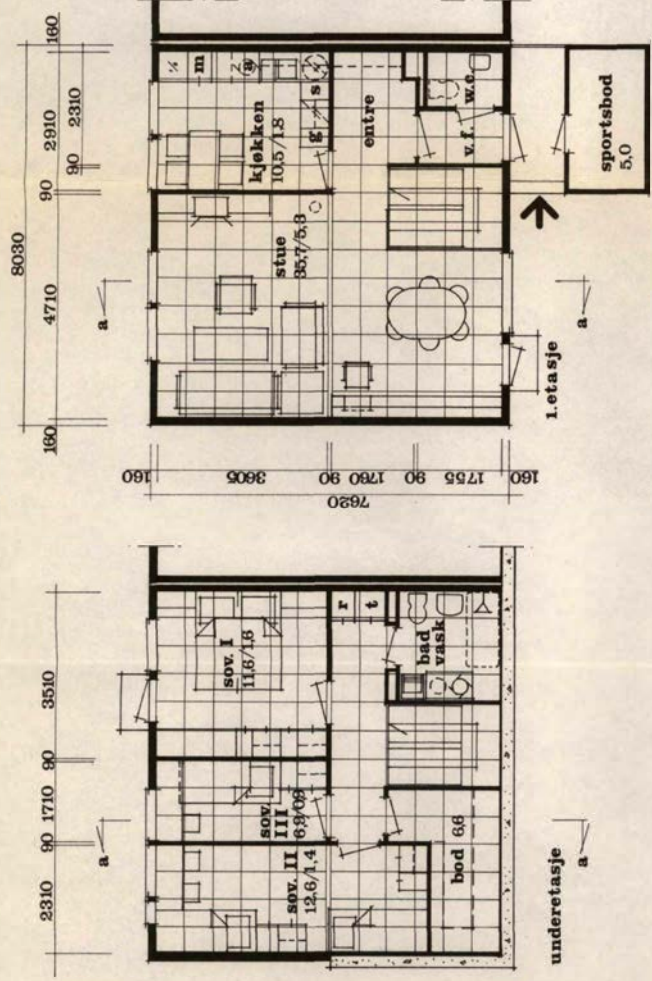
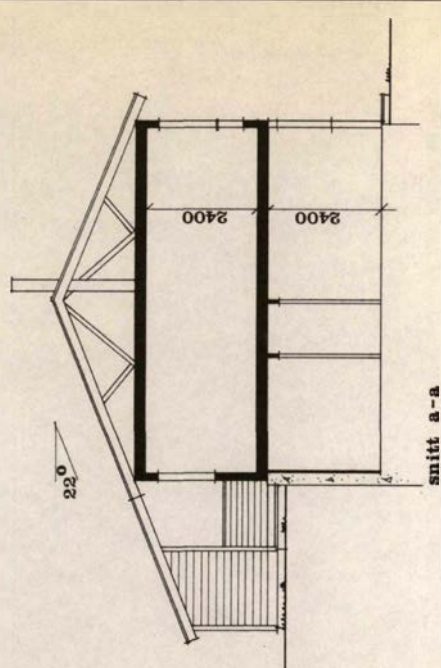
| Tegning nr. : 080 | | |

| <b>ØREÅSEN, Felt A-B-C</b><br><b>RYGGE,</b><br><b>Hustype C</b><br><b>Planer og snitt</b><br><small>Aktieselskapet</small><br><b>MOELVEN BRUG</b><br><b>FELTUTBYGGINGSDIVISJON</b> | Ba 127,2 m <sup>2</sup> sports<br>inkl. bod | Mål : 1:100<br>Ekv : |
