Klostergata 3A, 0656 OSLO

**Lys, pen og sjarmerende 3-roms  
med balkong vendt mot rolig  
bakgård | Klassiske detaljer og god  
takhøyde**

# Tilstandsrapport

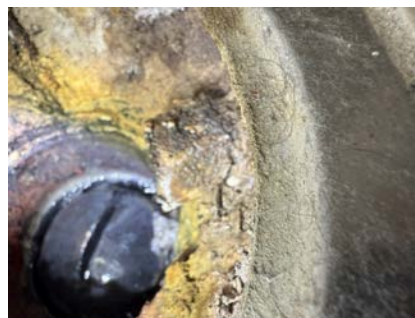
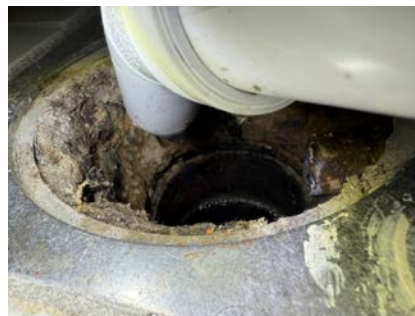
- Det er viktig å merke seg at levetiden til en membran varierer basert på kvalitet, installasjon og bruk. Eldre membraner kan bli sprø og sprekke opp, noe som fører til at de mister sin vanntettende funksjon. Dette kan resultere i vannlekkasjer gjennom vegger og gulv og fuktskader.
- Sluket må sjekkes og rengjøres jevnlig.
- Eldre sluk av plast er ofte utsatt for lekkasjer og særlig i overganger. Eventuelle lekkasjer kan medføre fuktskader på tiliggende konstruksjoner.

Sluk under dusjkabinett
