Klostergata 3A, 0656 OSLO

**Lys, pen og sjarmerende 3-roms med balkong vendt mot rolig bakgård | Klassiske detaljer og god takhøyde**

# Tilstandsrapport

Befaringsdato: 26.05.2025

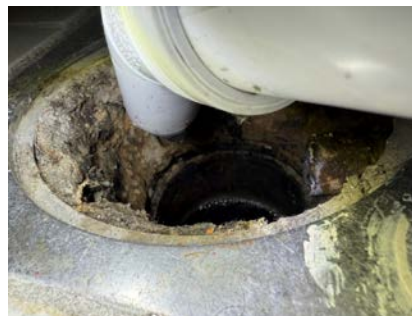
Det ble ikke opplyst om problemer ved teknisk anlegg/ funksjoner i boligen på befaringen. Det er ikke fremvist noe dokumentasjon på utførte arbeider på badet, bortsett fra informasjon vedr. utbedringer etter lekkasjen fra balkongen over. Uten dokumentasjon kan ikke takstmannen vurdere annet enn overflater og tilgjengelige installasjoner. Det tas derfor et generelt forbehold om membranløsninger, tilkobling til sluk etc. Tekniske forskrifter i perioden 1997-2010. § 8-37 punkt 3 Våtrom: Bad skal ha sluk. Rom med sluk skal ha gulv med tilstrekkelig fall mot sluk for de deler av gulvet som må antas å bli utsatt for vann regelmessig. Gulv vegger og tak som kommer til å bli utsatt for vannsøl. Lekkasjevann eller kondens skal utføres med fuktbestandige overflatematerialer. Bakenforliggende konstruksjoner og rom som kan påvirkes negativt av fukt skal være beskyttet av et vanntett overflatemateriale eller et egnet vanntett sikt. Materialer velges slik at faren for mugg- og soppdannelser er minimal. Ukjent underliggende konstruksjonsløsning og hvilket år badet ble pusset opp.

Sluk under dusjkabinett

- Det er viktig å merke seg at levetiden til en membran varierer basert på kvalitet, installasjon og bruk. Eldre membraner kan bli sprø og sprekke opp, noe som fører til at de mister sin vanntettende funksjon. Dette kan resultere i vannlekkasjer gjennom vegger og gulv og fuktskader.
- Sluket må sjekkes og rengjøres jevnlig.
- Eldre sluk av plast er ofte utsatt for lekkasjer og særlig i overganger. Eventuelle lekkasjer kan medføre fuktskader på tilleggende konstruksjoner.
