Ballblomvegen 9A, 2208 KONGSVINGER

**Moderne halvpart av  
tomannsbolig fra 2019 med  
garasje og takterrasse \*  
Barnevennlig nabolag \* Fin utsikt**

Befaringsdato: 13.08.2025

Rapportdato: 15.10.2025

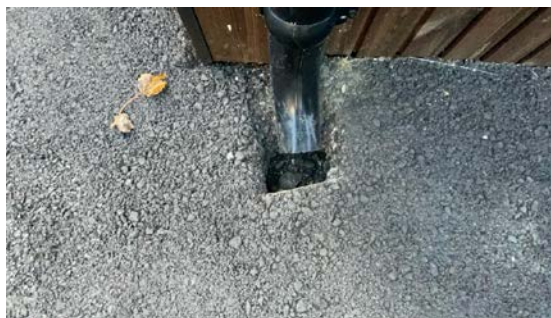
### TG 2 Veggkonstruksjon

Veggkonstruksjon -Det er ingen eller liten lufting i nedre kant av kledning mot grunnmur. Panel/trevegg går helt ned i asfalt mange steder. Nedkant vegg er fuktutsatt og luftespalten er blokkert. Litt vridninger i panel (glippe med synlig vindsperre rundt enkelte vindu).

Yttervegger i isolert bindingsverk (opplyst med kryssisolering av mineralull 20+5cm). Utvendig kledd med stående royalimpregnert kledning.

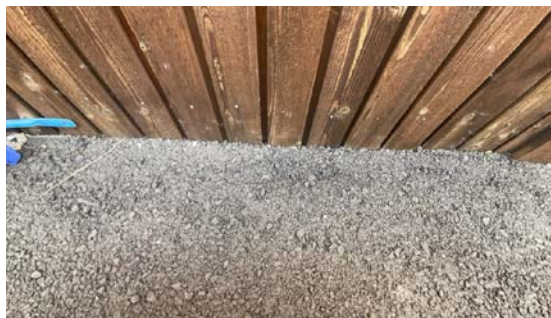
- Det er ingen eller liten lufting i nedre kant av kledning mot grunnmur. Panel/trevegg går helt ned i asfalt mange steder. Nedkant vegg er fuktutsatt og luftespalten er derav begrenset, men det er i etterkant laget noe spalte ved å hugge bort asfalt.

Panel ned i asfaltering

Asfaltering er vanskelig å endre. Fungerende, men trekonstruksjoner kan lett få fuktopptrekk/skader hvor det går helt mot/i grunn.

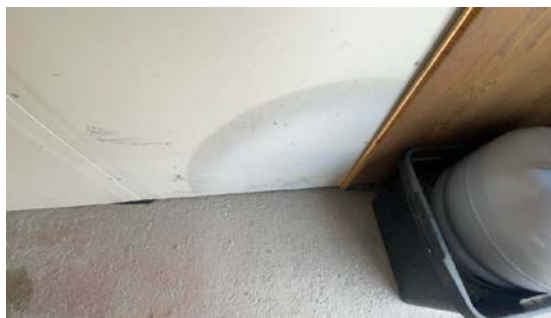
- Rekkverket er for lavt i forhold til dagens krav til rekkverkshøyder. Små skjolder i garasjehimling under terrassen. Dette er av utbygger (AX bygg) undersøkt og konkludert skyldes fukt/kondens fra parkering av fuktige biler.

En skjolde gipsvegg i garasje.

Fuktskjolding i garasjehimling kan muligens utbedres med bedret ventilasjon/vifte for å senke fuktnnhold i garasje. Oppretting kantstein.

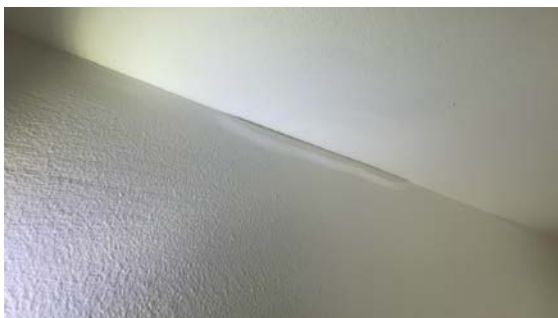
Det er ujevnheter i overgang vegg/tak over stuevindu (fuktmålt uten avvik). Noen mindre riss i overgang vegg/tak samt ved tidl. gangdør mellom enheter i soverom 1.etg. Naturlig noe bruksmerker og kvistgjennomslag på hvitmalt dørkarm. Sprekk i gulvflis mot vinduet i entre.

Ujevnheter overgang vegg/himling stue 2.etg.

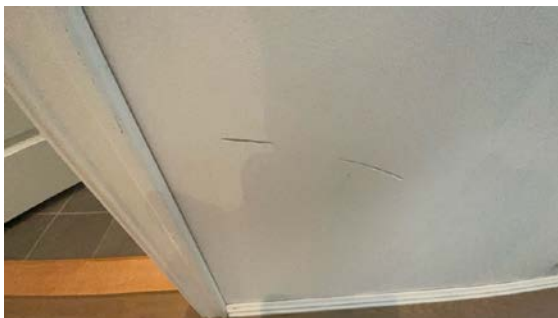
Bruksmerke

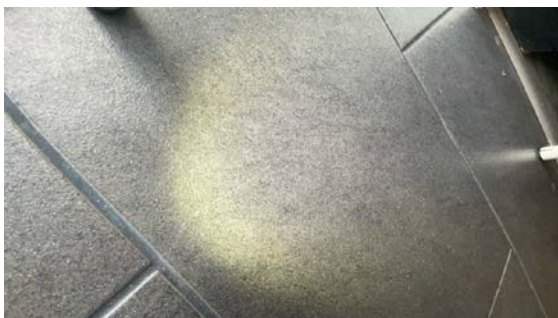
Sprekk i flis over ringmur mot vindu entre

Fungerer med avvik. Det er nokså kjent at sprekker/løsninger kan forekomme i fliser ved overgang ringmur/støpt plate. For utbedring må flis skiftes ut eller evt. legge en fuge elastisk fuge i overgang plate/ringmur. En annen løsning kan være å montere en eiketerskel mot vinduskarm.

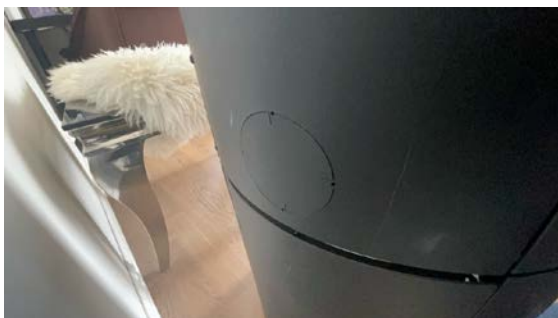
Ståloipe m/peisovn. Ikke vært brukt/funksjonsprøvd. Kan ikke synes om det er noen tilluftsløsning (såkalt «ventipipe» som kreves ved dagens tetthetskrav i boliger- ikke synlig tilkoplest noe på friskluftstilførselen). Ikke påvist avvik, bør likevel funksjonsprøves for å vurdere tilstand mtp. ovenstående og derav satt TGIU.

Tilluft synes ikke være tilkople

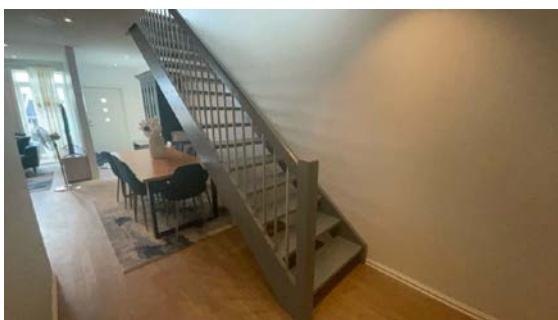
- Håndløper må monteres på vegg for å tilfredsstille krav på byggetidspunktet.

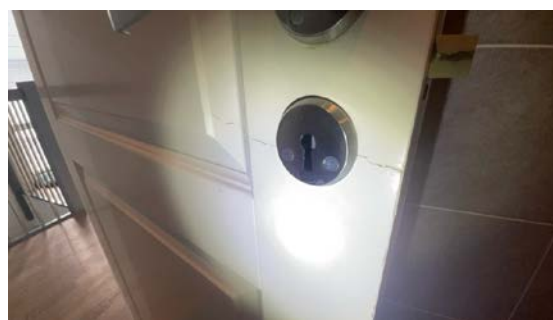
Soveromsdør 1.etg. og baderomsdørene i begge etg. tar marginalt i karmens øvre del, men er fungerende. Litt bruksmerker og svelling i nedkant/kant baderomsdører samt baderomsdøren 2.etg. har på ytterside sprekk ved låsekassen.

Sprekk ved låsekasse

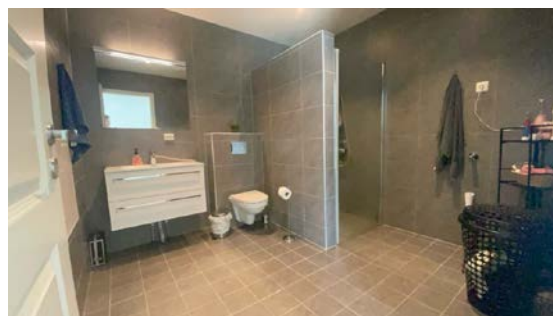
### 2. ETASJE > BAD

Veggene har fliser. Taket er malt. Litt membranflekker i himling, men uten spesiell betydning utover visuelt.

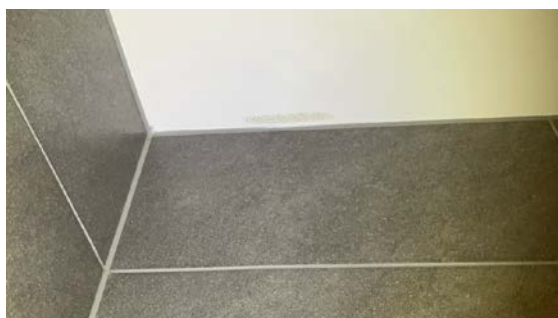
## 2. ETASJE > BAD

2. Etasje Bad > Overflater Gulv - Det er påvist avvik i fallforhold til sluk i forhold til krav i forskrift på byggetidspunktet. Ihht. TEK17 skal fallet være minst 1:100 i hele rommet om det ikke er membranoppkant på 15mm ved terskel. I tillegg skal det være 1:50 fall, 80cm ut fra sluket dersom det ikke er 1:100 over hele gulvet- det er noe svakere utenfor glassdøren, men målt fra senter sluk vurderes dette ok da det er 15mm høydeforskjell (marginalt avvik).

Det er plastsluk og smøremembran. Det kan synes membran/mansjett under klemring og noe membran på røroppstikk. Også synlig benyttet membranplate på vegg ved inspeksjon av vannskap. Fremlagt kontrollerklæring fra uavhengig kontroll ifbm. utførelse.

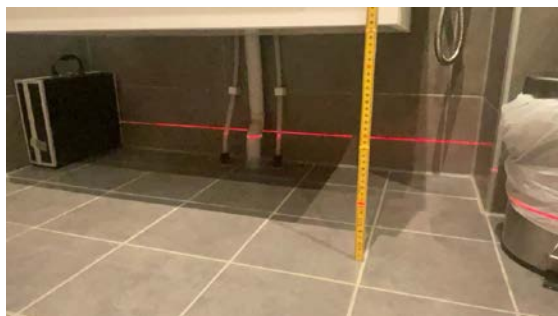
- Det er påvist avvik i fallforhold til sluk i forhold til krav i forskrift på byggetidspunktet.

9,5cm ved innredning

Det bør etableres 15mm oppkant av vanntett sjikt ved terskel.

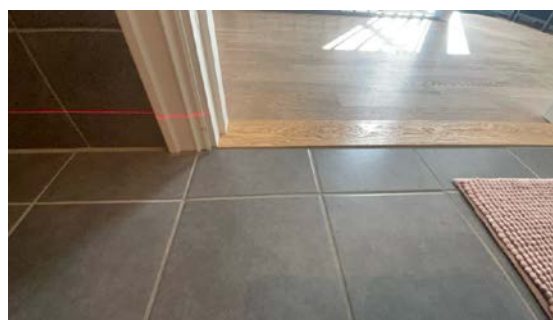
Ikke 15mm oppkant av vanntett sjikt på terskel

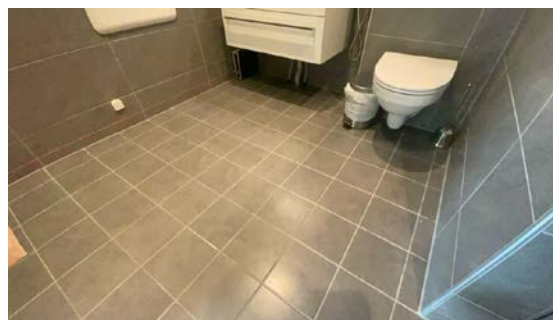
I tillegg skal det være 1:50 fall, 80cm ut fra sluket dersom det ikke er 1:100 over hele gulvet- det er noe svakere utenfor glassdøren, men målt fra senter sluk vurderes dette ok da det er 15mm høydeforskjell (marginalt avvik).

Flatere område av gulv enn 1:100

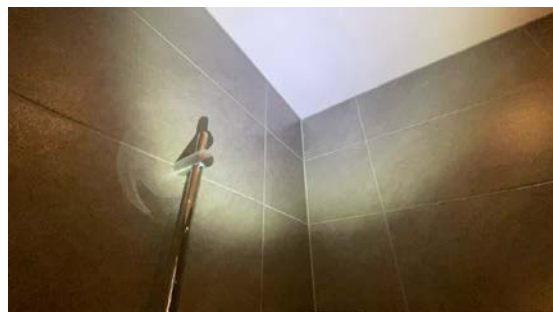
### ! TG 1 Overflater vegger og himling

Veggene har fliser. Taket er malt.

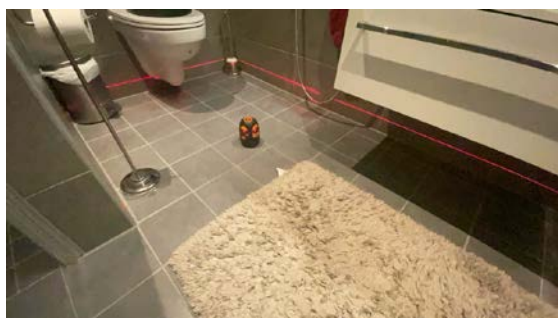
Fallet er i hovedsak 1:100, men er noe slakkere utenfor dusjdøren i retning baderomsdøren (men vurdert innenfor toleranser). Krav er 1:100 i hele rommet.

Stedvis noe slakkere enn 1:100 i dette området.

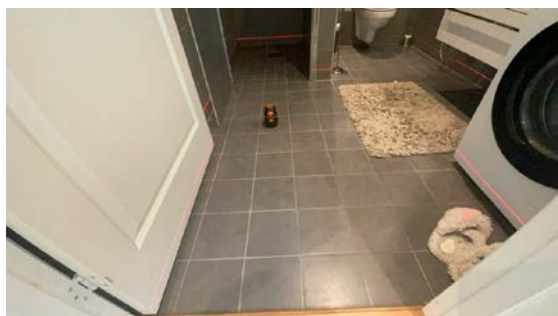
Fall 1:100

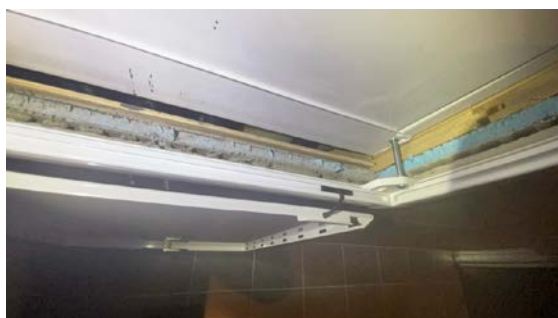
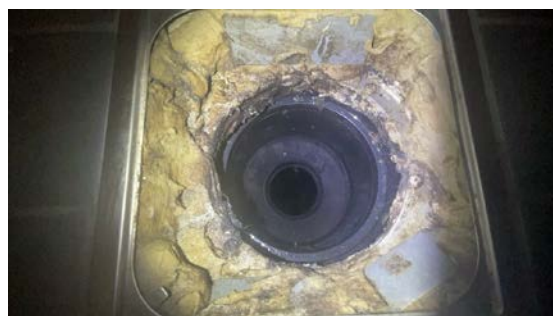
## 1 TG 1 Sluk, membran og tettesjikt

Det er plastsluk og smøremembran. Det kan synes membran/mansjett under klemring og membranbånd som kommer opp bak eikelist på terskel. Også synlig benyttet membranplate på vegg ved inspeksjon av vannskap. Fremlagt kontrollerklæring fra uavhengig kontroll ifbm. utførelse.

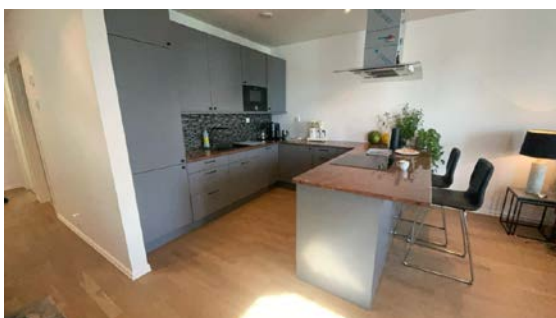
Det er noe mindre bruksmerker, liten svelling i nedkant hjørne/sokkel ved oppvaskmaskin samt denne står ikke jevnt med fronten mot skuffeseksjon, men ikke målt unormal fukt befaringsdagen og ikke vurdert utover normal bruksslitasje.

Kjøkken

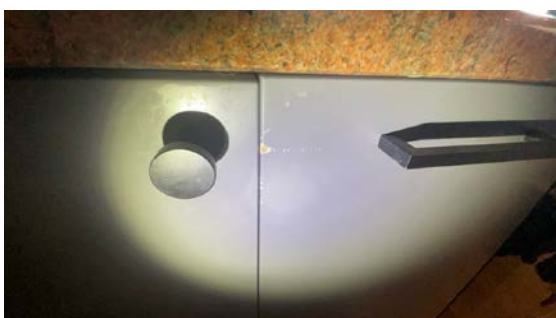
Eksempel bruksmerke

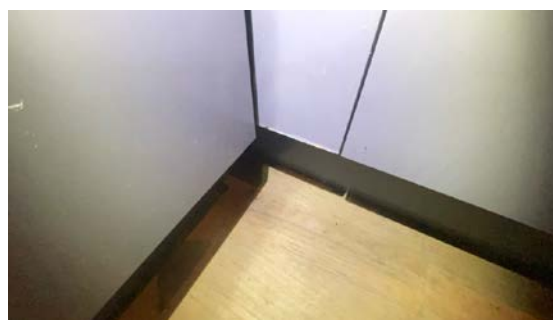
Litt svelling sokkel/passbit hjørne

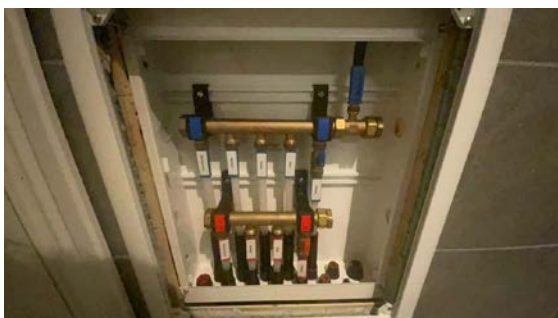
Vannledninger - Varerør på tilførselsrør (som går til vannskapene) er nedstøpt i oppkanten teknisk rom-,. Dvs. evt. lekkasjevann synliggjøres ikke her, men kan likevel ledes til sluk i badene om det er tettemuffe mellom varerør/pexrør hvor de er avsluttet inv. i støpen, men dette kan ikke synes. Dette fører også til at disse tilførselsrørene ikke er utskiftbare uten evt. pigging da de faststøpt (umulig å se hvor varerør er avsluttet).

Varerør på rør-i-rør kommer ikke frem i teknisk rom (sannsynlig nedstøpt)

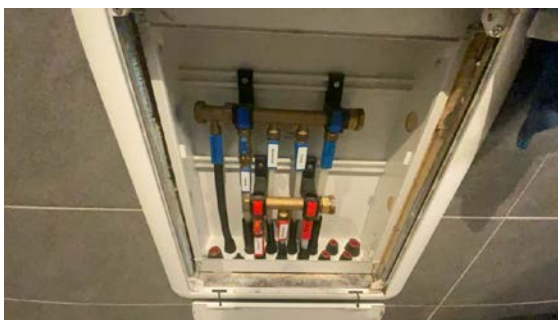
Varerør på tilførselsrør (som går til vannskapene) er nedstøpt i oppkanten teknisk rom-. Dvs. evt. lekkasjevann synliggjøres ikke her, men kan likevel ledes til sluk i badene om det er tettemuffe mellom varerør/pexrør hvor de er avsluttet inv. i støpen, men dette kan ikke synes.

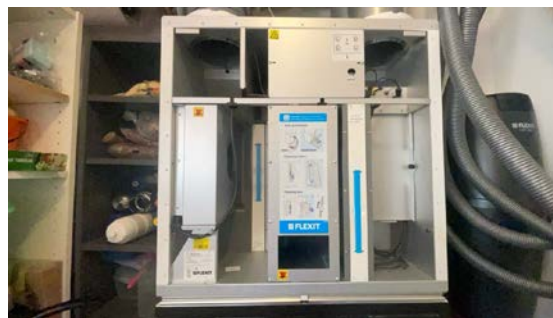
## ! TG 1 Ventilasjon

Boligen har balansert ventilasjon. (virket ikke befarig, men utbedret etter befarig).

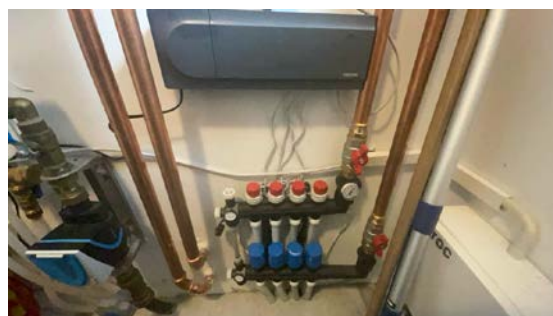
## ! TG 1 Vannbåren varme

Vannbåren gulvvarme i hele 1.etg. pluss en konvektor i stue.  
Spesialområde vurdert på bakgrunn av alder (6år) og synlige deler.

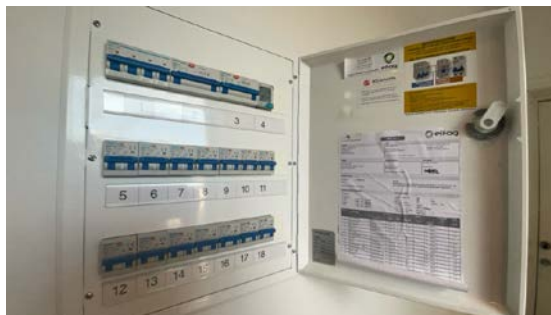
Kurs 18 er ikke oppført i kursfortegnelse, denn bør merkes (eier opplyser mulig dette er satt inn til midlertidig byggestrøm for nabohus som er under bygging- samme eier).

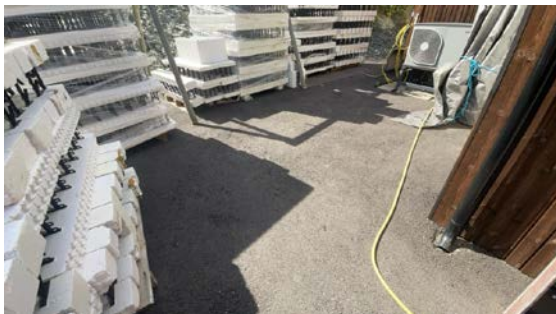
Frastående fall fra bolig og asfaltert helt opp til trepanel på vegg

Ideelt sett bør det 3m ut fra bygningen være godt fall ifra for å senke belastning av overflatevann mot muren. Terrengjusteringer bør vurderes, men dette er vanskelig å endre med dagens asfaltering
